"Contratação de empresa especializada para implantação de sistema de gerenciamento de tráfego de embarcações nos Portos de Paranaguá e Antonina"

Colaboração Técnica Fundación Valenciaport e Portos do Paraná
VTMIS

Diagnóstico das Necessidades do VTMIS da Portos do Paraná

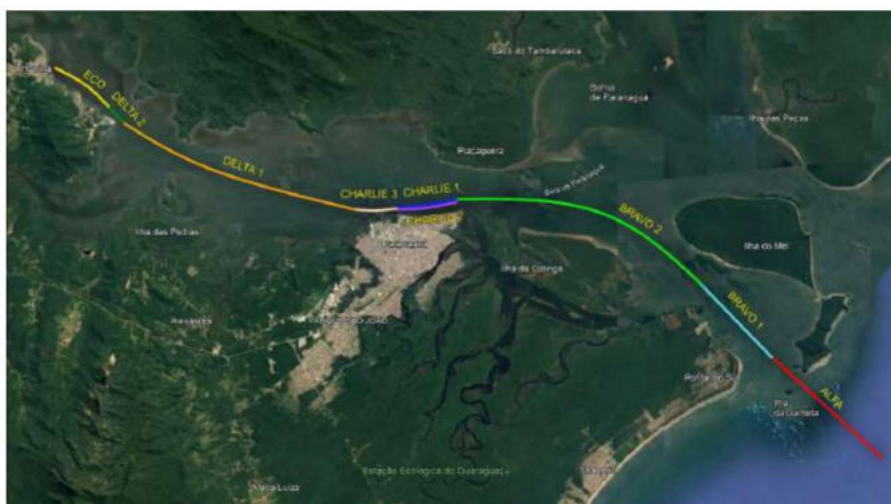
Figura 2. Canais de Acesso

O Complexo Estuarino de Paranaguá possui nove extratos diferentes ilustrados na Figura 2 e descritos na Tabela 2.

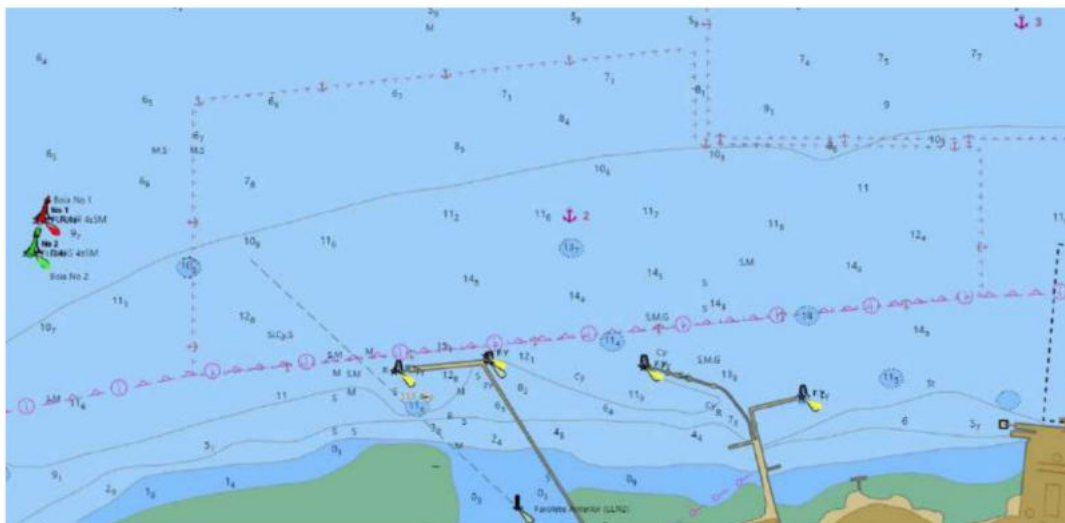
Figura 5. Ancoradouro nº2, extraído da carta náutica 1822

O ancoradouro nº 2, localizado ao norte dos terminais FOSPAR, Cattalini e do Píer Público de Inflamáveis. Destina-se a ancorar navios que aguardam para atracar no Terminal Ponta do Félix e no Porto de Paranaguá, bem como navios que aguardam recarga com óleo combustível e/ou lubrificante para consumo próprio.

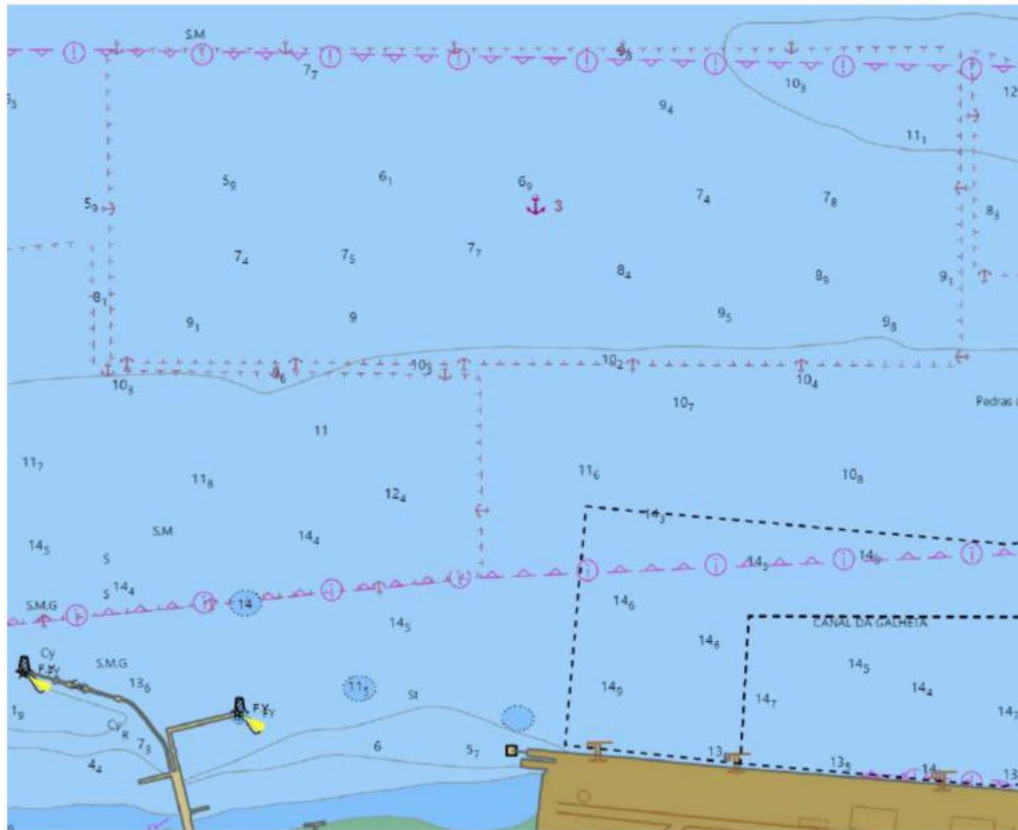
Figura 6. Ancoradouro nº3, extraído da carta náutica 1822

O ancoradouro nº 3, localizado a nordeste dos terminais Cattalini e do Pier Público de Inflamáveis, destina-se à ancoragem de navios que aguardam amarração no Terminal Ponta do Félix e ao reabastecimento de óleo combustível e/ou lubrificante para consumo próprio.

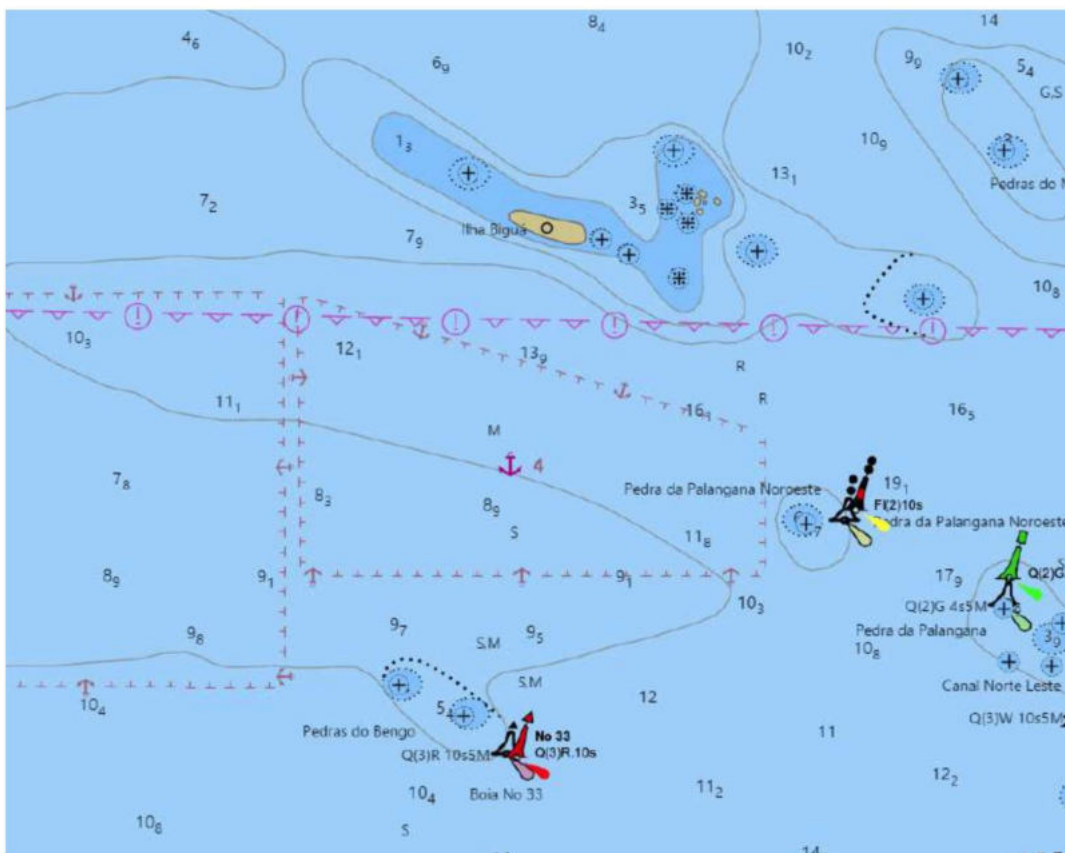
Figura 7. Ancoradouro nº 4, extraído da carta náutica 1822

O ancoradouro nº 4, localizado ao norte das Pedras do Pengo e ao sul da Ilha do Biguá, destina-se a navios com menos de 180 m de comprimento e calado de até 7,60 m.

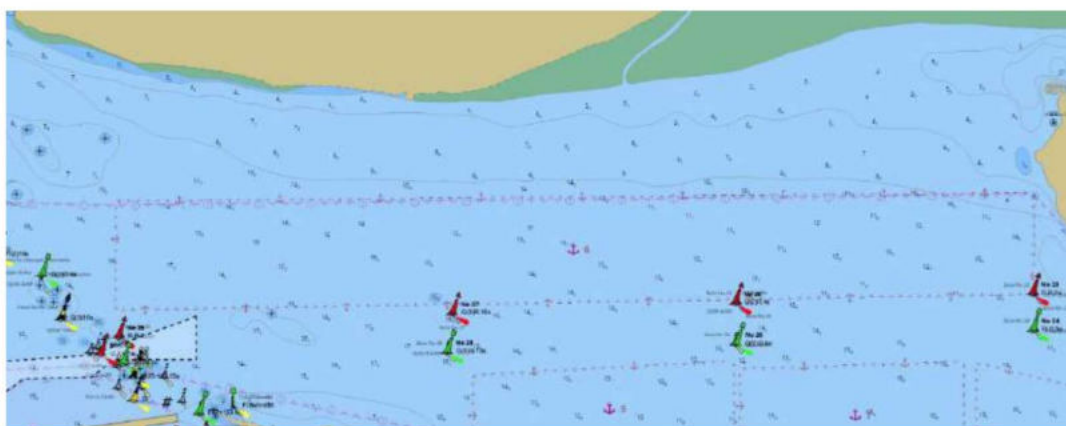
Figura 9. Ancoradouro nº 6, extraído da carta náutica 1821

O ancoradouro nº 6, localizado ao norte do trecho Bravo 2 entre os pares de boias E#23 e V#24 e V#28A e E#29, destina-se aos navios de maior porte que operam no Porto, ou seja, aqueles com comprimento superior a 180m e calado de até 12,5m, bem como embarcações que necessitem de reabastecimento de óleo combustível e/ou lubrificante para consumo próprio [6].

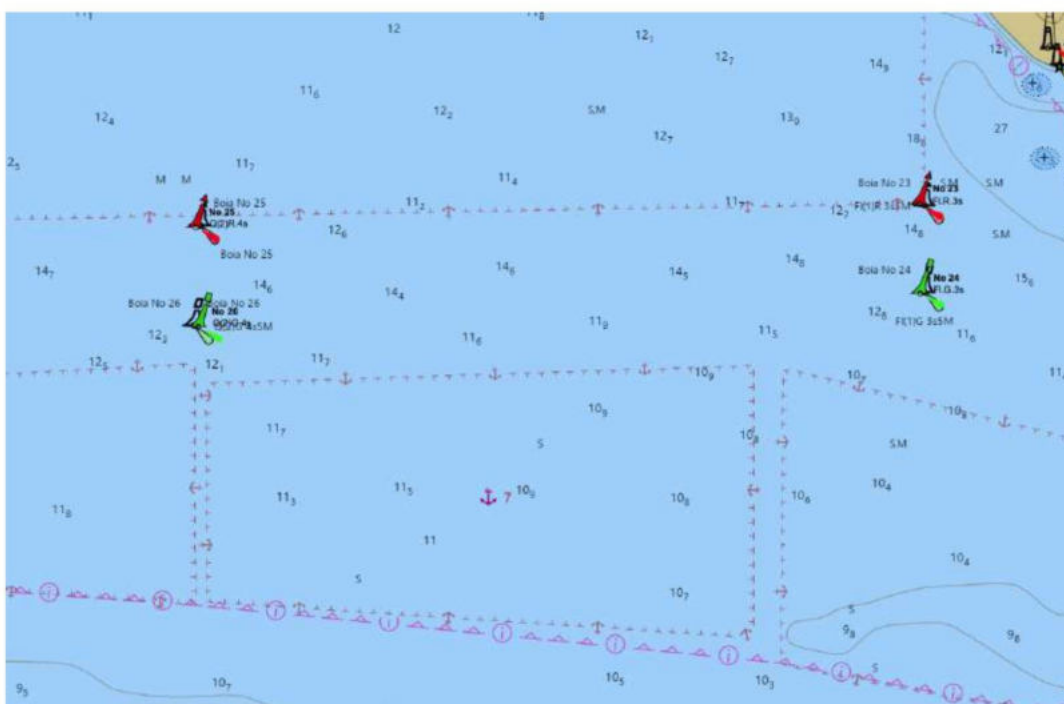
Figura 10. Ancoradouro nº 7, extraído da carta náutica 1821

O ancoradouro nº 7 está localizado a leste do ancoradouro nº 5 e ao sul do ancoradouro nº 6, próximo aos pares de boias E#23 e V#24 e E#25 e V#26. Destina-se a ancorar navios em quarentena; embarcações que operam com explosivos, produtos inflamáveis e outros produtos agressivos, considerados nocivos ao meio ambiente; navios que necessitem de reabastecimento com óleo combustível e/ou lubrificante para consumo próprio; e navios com mais de 180 m de comprimento [6].

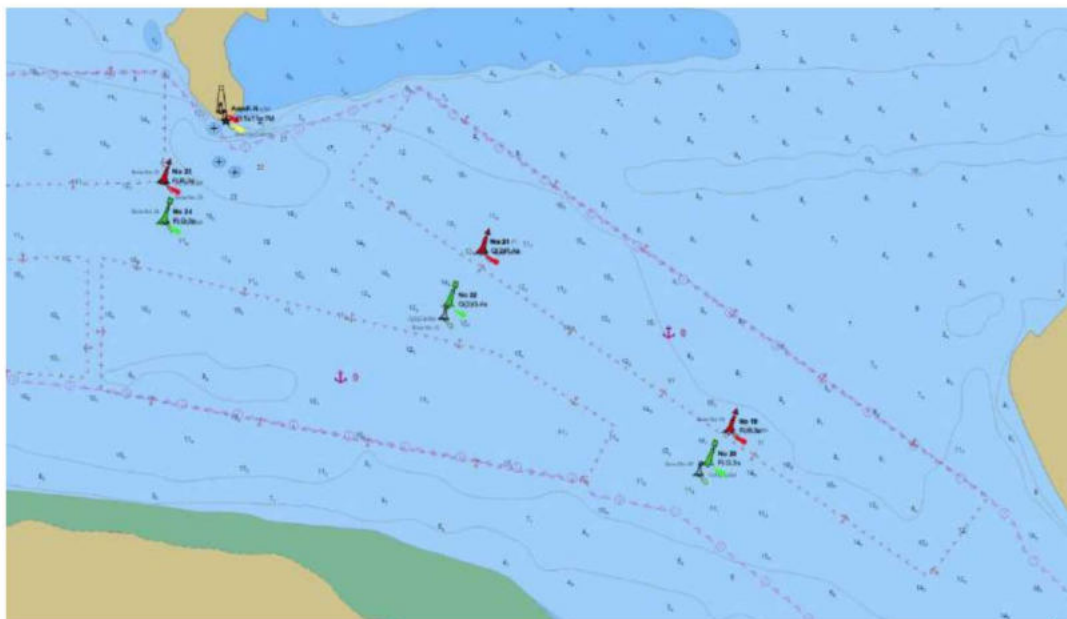
Figura 11. Ancoradouros nº 8 e nº 9, extraído da carta náutica 1821

O ancoradouro nº 8 está localizado a leste do trecho Bravo 2, próximo aos pares de boias E#19 e V#20 e E#21 e V#22, e destina-se à ancoragem de embarcações com mais de 180 m de comprimento e calado de até 8,30 m [6].

O ancoradouro nº 9 está localizado a leste do nº 7 e destina-se a embarcações com mais de 180 m de comprimento e com calado de até 10,1 m [6].

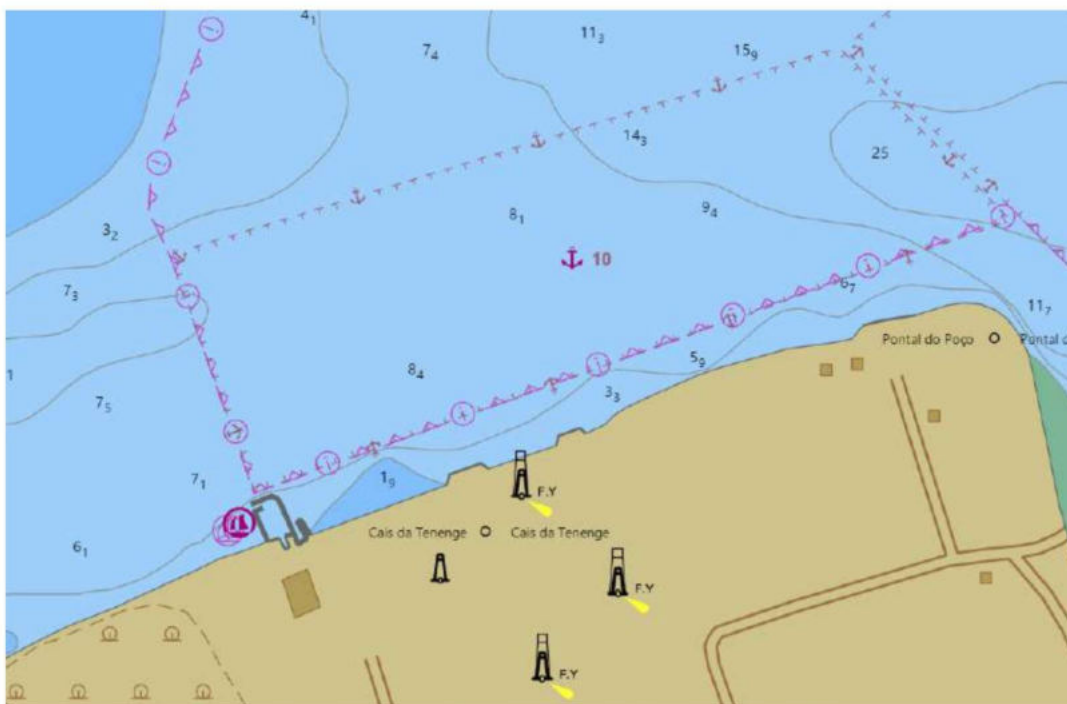
Figura 12. Ancoradouro nº 10 extraído da carta náutica 1821

O ancoradouro nº 10 está localizada no Pontal do Sul, na região próxima ao antigo cais TENENGE, e é destinado a embarcações com calado de até 8 m [6]. Situa-se a leste do trecho Bravo 2, próximo aos pares de boias E#19 e V#20 e E#21 e V#22, e destina-se à ancoragem de navios acima de 180 m e calado de até 8,30 m [6].

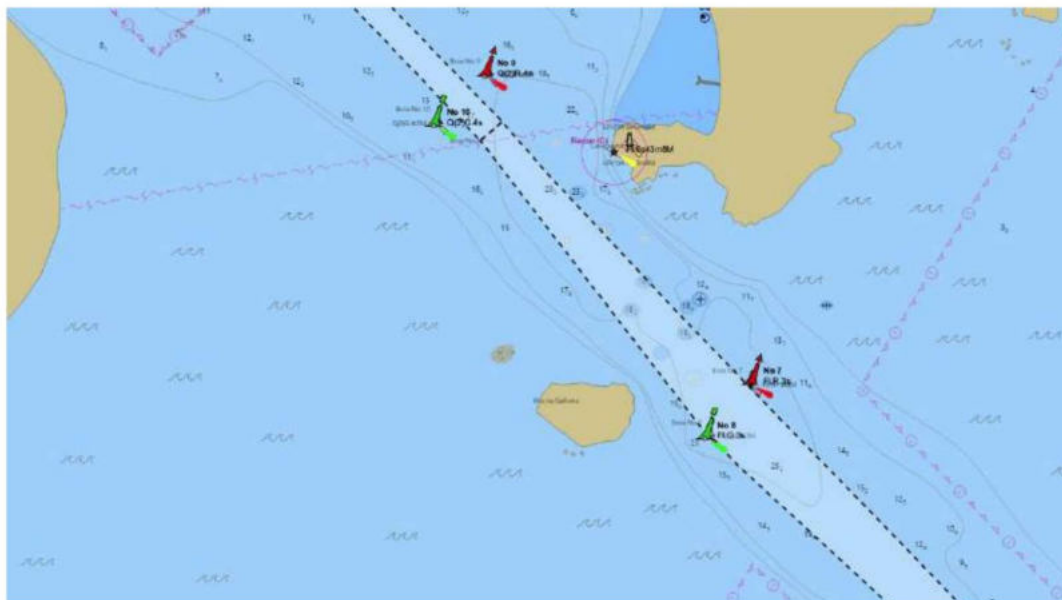
Figura 15. Banco de Galheta, extraído da carta náutica 1821

Risco à navegação para quem demanda a barra de Paranaguá. Banco de areia localizado em ambos os lados do Canal da Galheta, sendo o limite físico nas laterais do trecho Alfa e início do trecho Bravo 1, desde o par de boias E#1 (Encarnada) e V#2 (Verde) até o par de boias V#8 e E#9. É coberto e descoberto com a maré em algumas áreas.

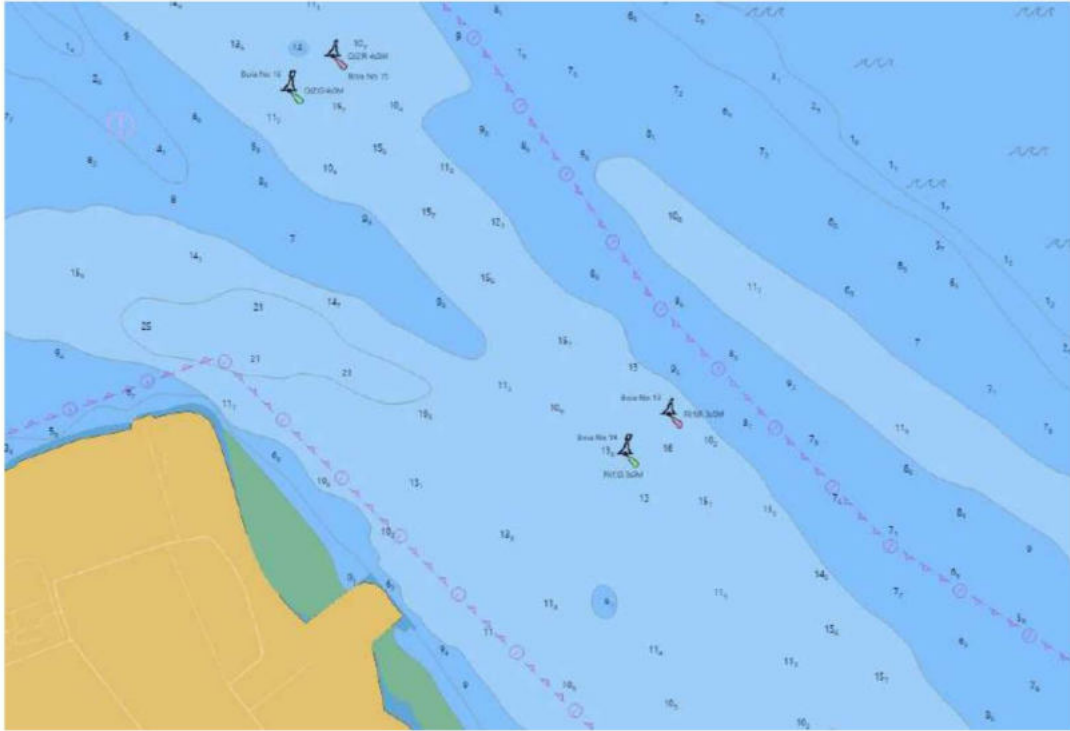
Figura 16. Ancoradouro nº11, extraído da carta náutica 1821

Conforme explicado no ponto 3.2.10, a o ancoradouro nº 11 está localizada entre a Ilha do Mel e Pontal do Sul, a leste de Bravo 1, e destina-se a qualquer embarcação com comprimento e calado até 12,5 m, para embarcações em uma situação de emergência ou para navios que aguardam melhoria das condições meteorológicas para exigir a barra. No entanto, é necessário que a mesma área possua regiões rasas, principalmente na parte norte com profundidades de até -7 m,

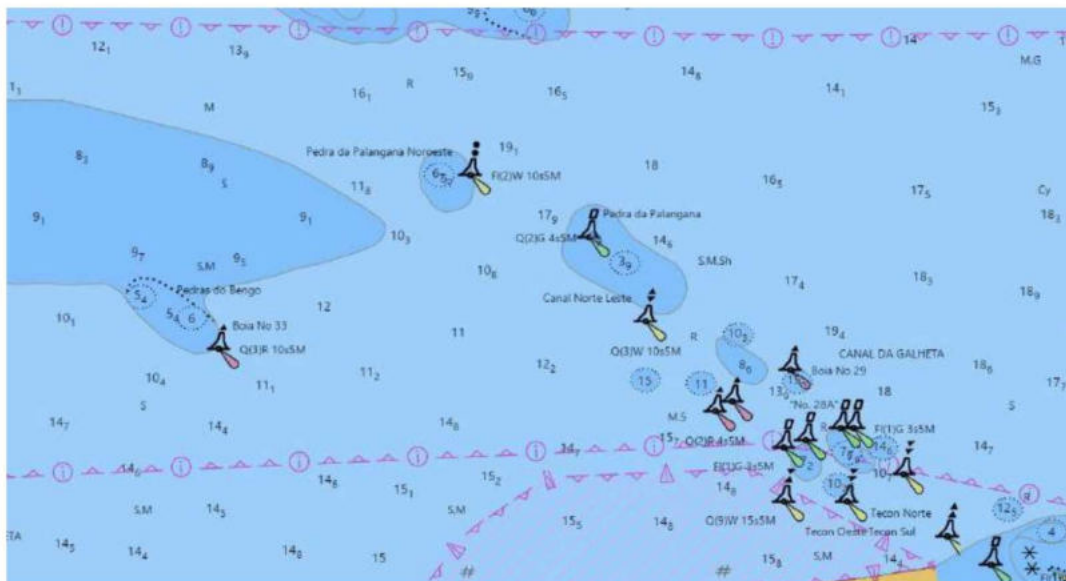
Figura 19. Pedras de Palangana, Surdinho e Bengo, extraídas da carta náutica 1822

O Canal Principal passa entre os pares de boias V#28 (Verde), E#29 (Encarnado) e V#30, E#31, enquanto o Canal do Surdinho é delimitado por boias com os sinais cardeais "Norte" e "Sul" indicando a região segura de navegação deste canal auxiliar. No Canal do Surdinho, a Carta Náutica indica a presença de cascos com teto, não perigosos para a navegação.

As Pedras do Bengo estão localizadas a oeste das Pedras de Palangana, marcadas pela boia E#33, e estão próximas ao limite norte da baía de evolução dos postes de amarração do Terminal de Exportação e do Terminal de Contêineres.

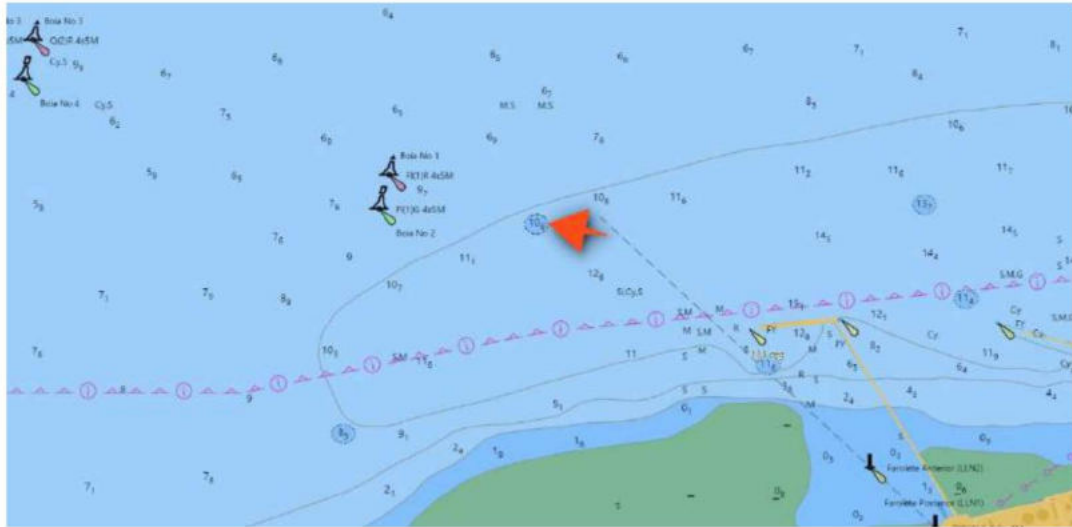
Figura 20. Obstáculo no acesso a Delta 1

A Figura 19 mostra um obstáculo desconhecido com mínimo de -10,30 m na entrada do trecho Delta 1, entre o Terminal FOSPAR e os pares de boias E#1 e V#2. A Figura 20 mostra um obstáculo com mínimo de -7,30 m entre os pares de boias E#5 e V#6 e boias E#7 e V#8. A Figura 21 indica a presença de duas rochas submersas com elevação mínima de -7,50m e -8,30m e casco de -8,40 m, entre os pares de boias E#7 e V#8 e E#9 e V#10.

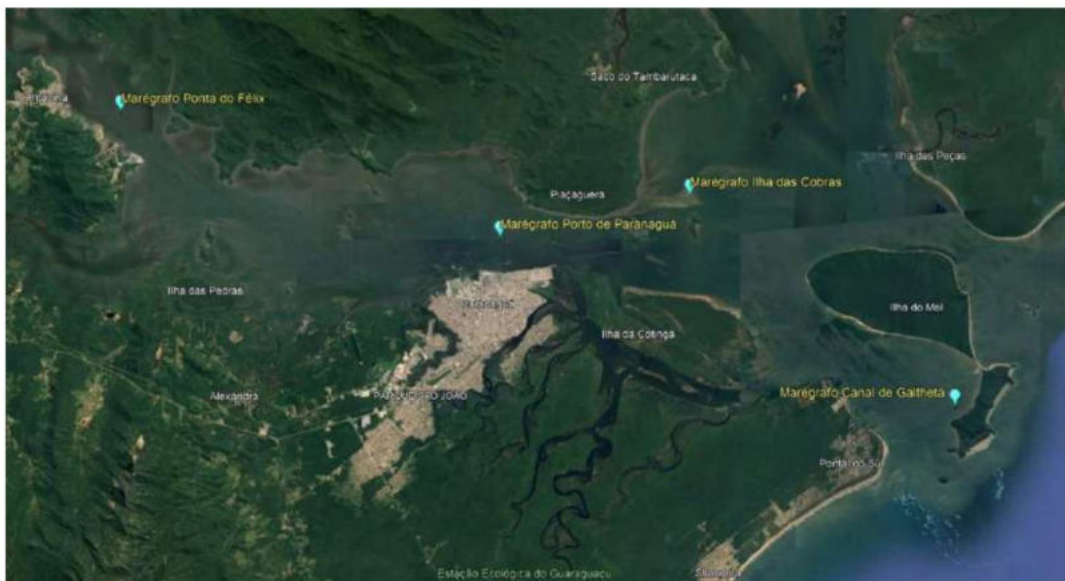
Figura 23. Localização dos pontos de referência para marés de cartas náuticas

Local	Latitude UTM	Longitude UTM	Altura em metros		
			MLLW	MSL	MHHW
Canal de Galheta	769581.56 m E	7169578.03 m S	0,1	0,8	1,4
Ilha das Cobras	758033.92 m E	7179043.95 m S	0,1	1,0	1,8
Porto de Paranaguá	749618.34 m E	7177356.26 m S	0,2	1,0	1,8
Ponta do Félix	732955.83 m E	7183198.32 m S	0,2	1,1	1,9

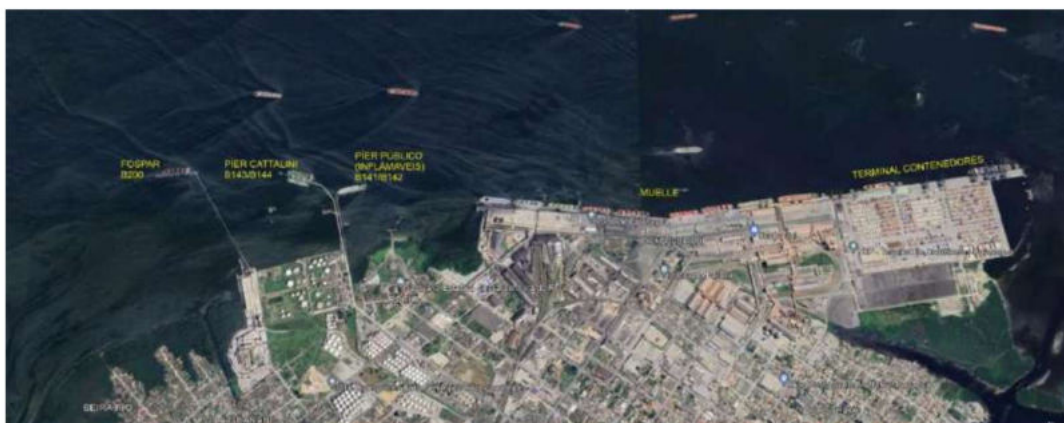
Figura 26. Berços do Porto de Paranaguá

As estruturas marítimas do Porto de Paranaguá (ver Figura 26) contam com 24 postes de amarração diferentes, entre eles os postes de amarração do cais público e do Terminal de Contêineres de Paranaguá (TCP), o cais público inflamável, o cais Cattalini e o cais FOSPAR.

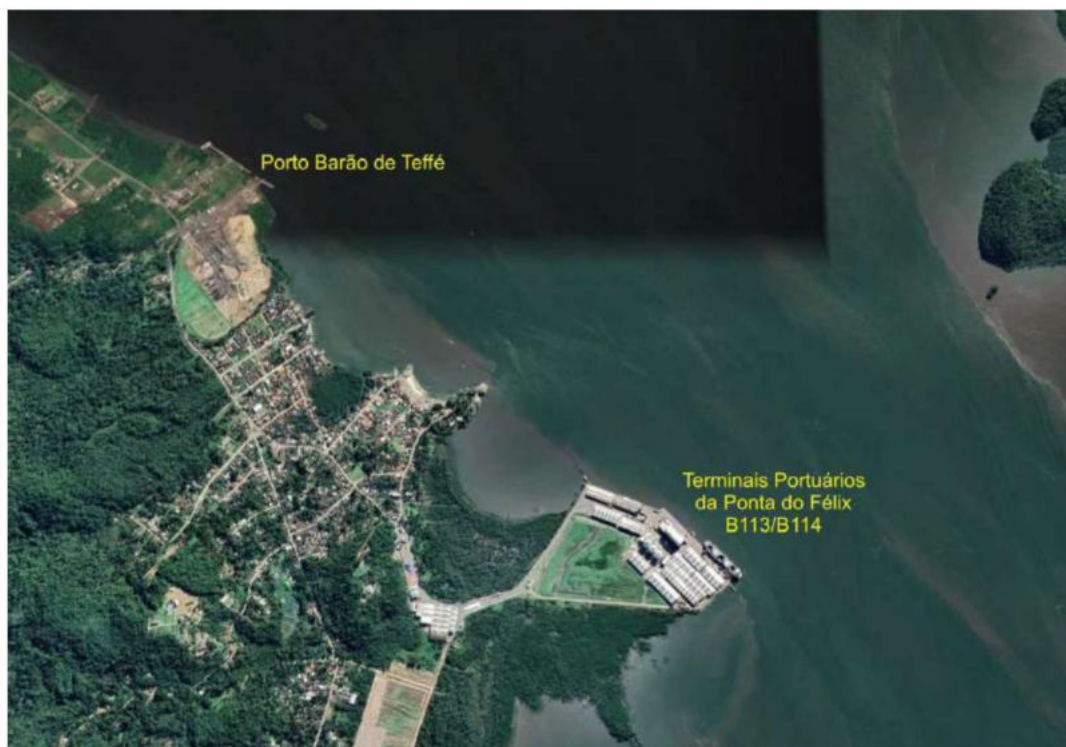
Figura 27. Berços do Porto de Antonina

O Porto de Antonina (ver Figura 27) é composto por dois terminais principais, o Terminal Portuário da Ponta do Félix (TP PF) com berço de 360m de comprimento e o Terminal Barão de Teffé com berço de 155 m de extensão.

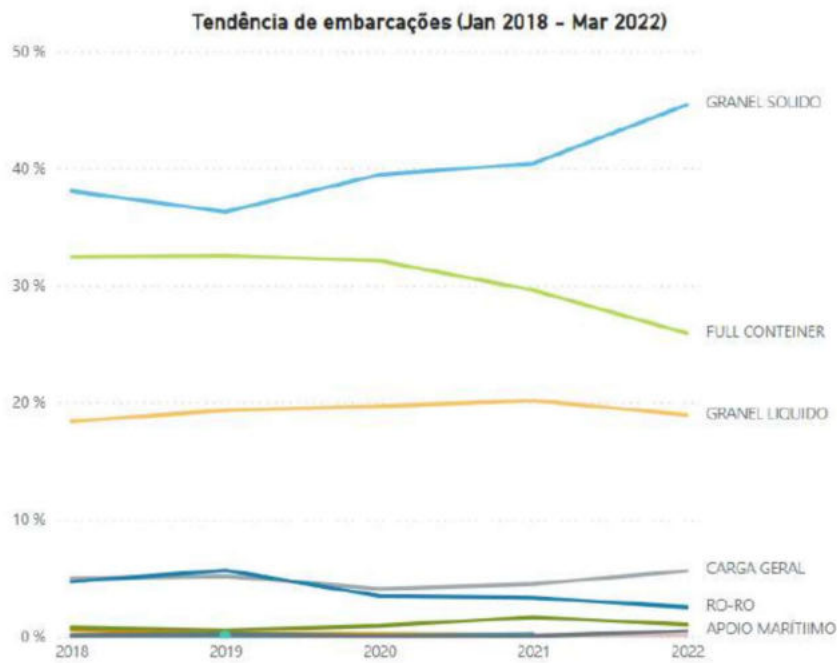
Figura 31. Tendência por tipo de embarcação

Tipo Barco	2018	2019	2020	2021	2022	Total
GRANEL SOLIDO	3.956	3.118	3.450	3.311	761	14.596
FULL CONTEINER	3.372	2.797	2.808	2.424	434	11.835
GRANEL LIQUIDO	1.910	1.661	1.720	1.652	317	7.260
CARGA GERAL	517	444	357	367	94	1.779
RO-RO	488	486	304	273	42	1.593
PCC	81	46	80	135	17	359
APOIO MARÍTIIMO	56	20	16	10		102
MARINHA	11	17	2	2	8	40
DRAGAGEM	4	2	4	14		24
APOIO PORTUÁRIO		2	4	6	2	14
PASSAGEIRO		4				4
Total	10.395	8.597	8.745	8.194	1.675	37.606

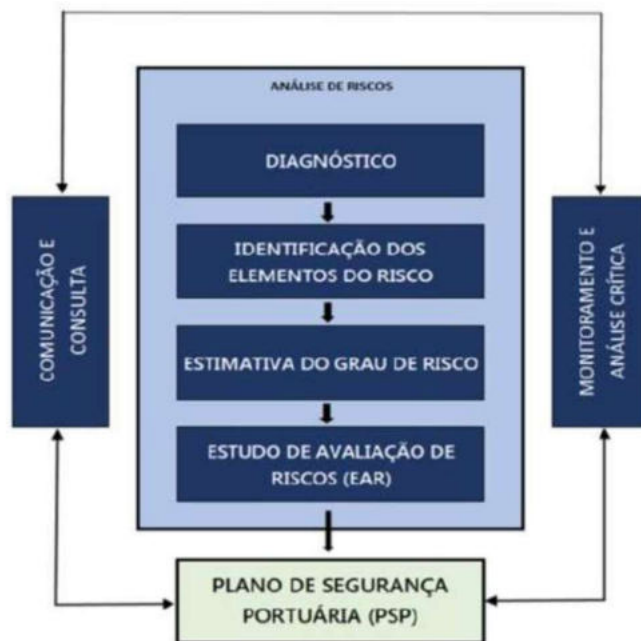
Figura 33. Processo de gestão de riscos e segurança portuária

Segundo PIANC (2014), risco é definido como a frequência de ocorrência de um evento negativo multiplicado por suas consequências. A gestão de riscos é a atividade cujo objetivo é minimizar perdas e maximizar a segurança, serviço, operação e outros benefícios proporcionados pelo projeto. A aplicação da gestão de riscos ao projeto hidroviário mantém o foco nos incidentes relacionados aos navios. O processo de gerenciamento de risco de referência apresentado por PIANC (2014) é mostrado na Figura 33.

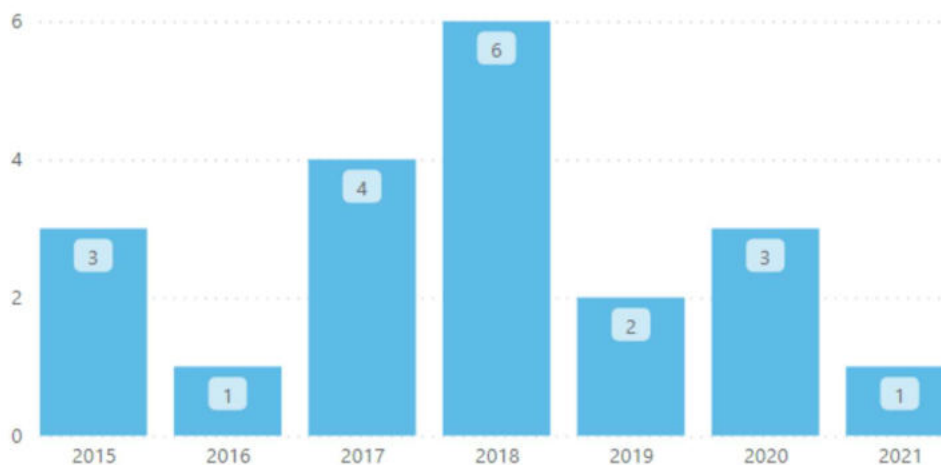
Figura 34. Quantidade de incidentes em navios

Os gráficos resumem os dados estatísticos relativos aos incidentes marítimos na região.

Quantidade de navios envolvidos em incidentes p/ ano (2015 - 2021)

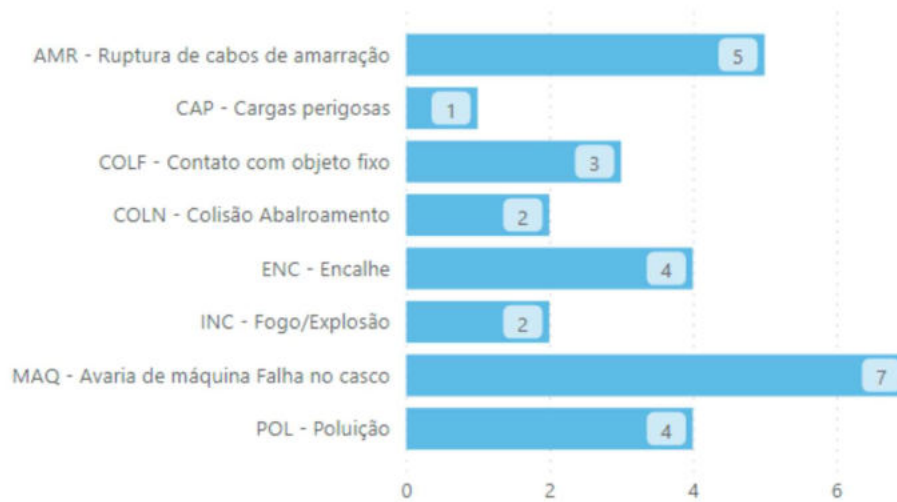
Figura 36. Quantidade de incidentes por tipo

Frequência de incidentes p/ tipo de incidente 2015-2021

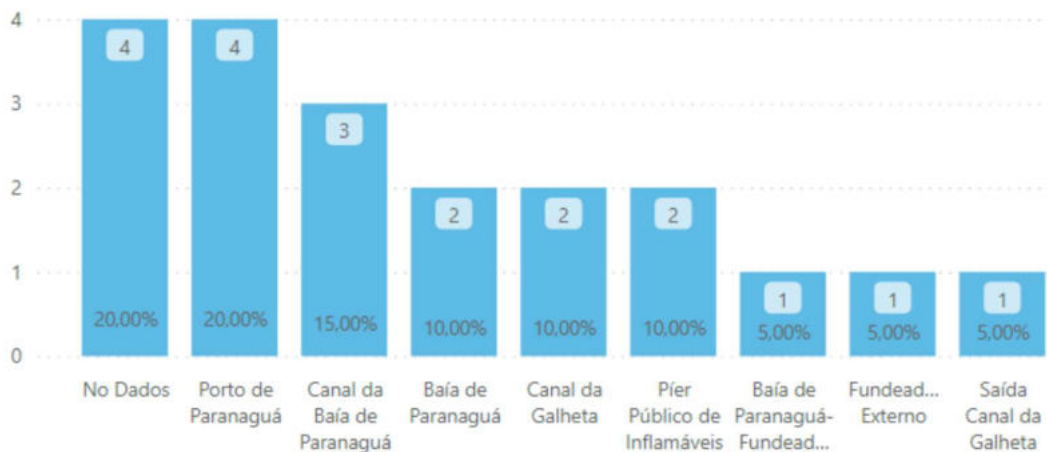
Figura 37. Quantidade de incidentes por zona

Frequência de incidentes p/ local 2015-2021

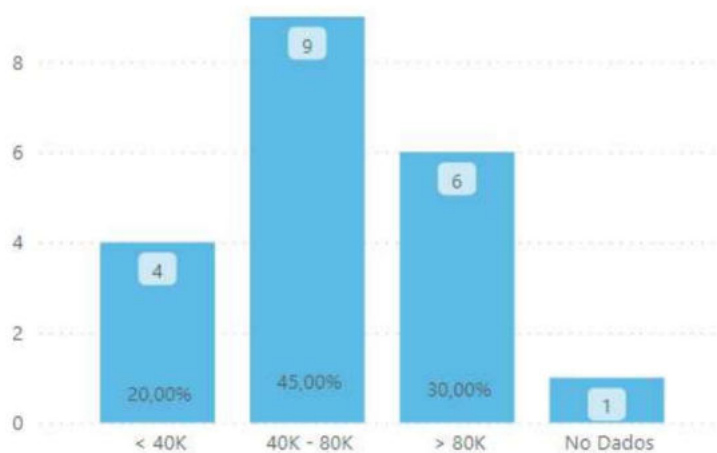
Figura 38. Quantidade de incidentes por TPB Summer

Frequência de incidentes p/ TPB Summer 2015-2021

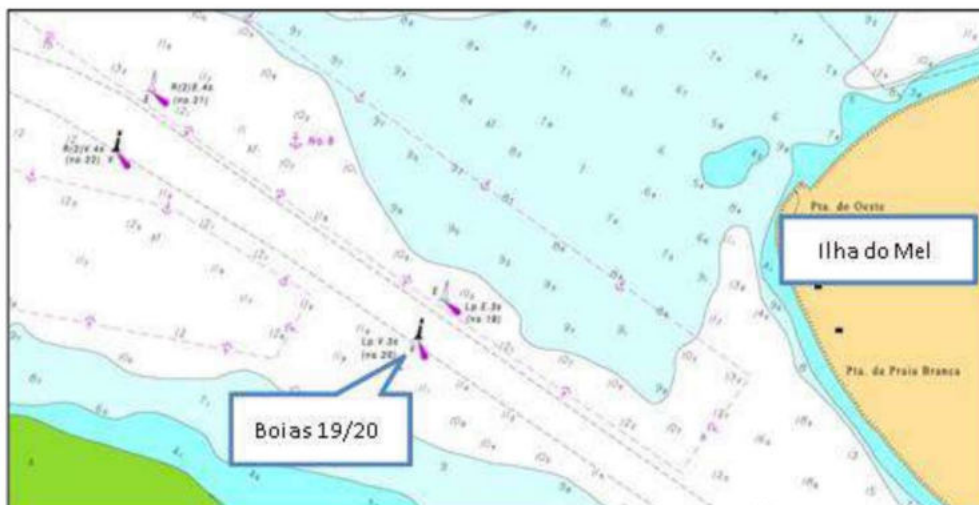
Figura 40. Localização das boias 19/20

De acordo com a descrição da Capitania dos Portos, a embarcação estava demandando o Canal da Galheta, e quando seguia na altura do par de boias 19/20, a visibilidade reduziu-se a zero e foi realizado fundeio de segurança na área de fundeio nº11 (em frente a Pontal do Sul)., visto que a área de fundeio nº11 é destinada, dentre outras funções, ao fundeio de emergência.

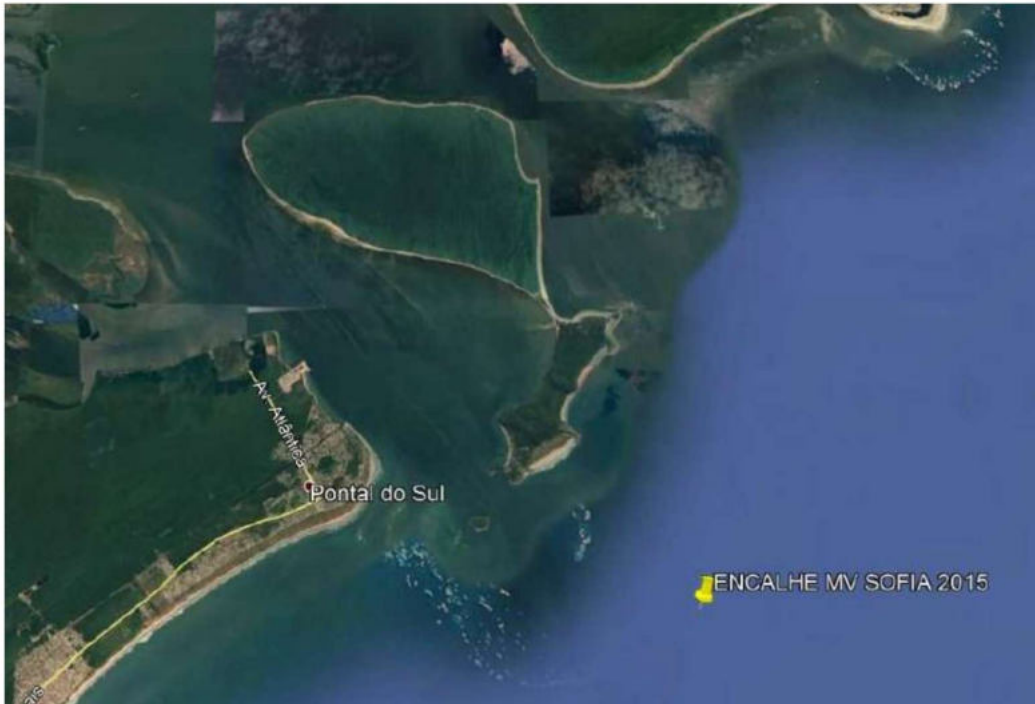
Figura 41. Localização do encalhe MV SOFIA (2015)

A localização do encalhe, de acordo com a Capitania dos Portos, ocorreu aproximadamente nas coordenadas 25° 36' 7.00"S, 48° 16' 9. 00" O (UTM 774275.39 m E; 7165571.24 m S).

De acordo com o inquérito da Capitania dos Portos, o acidente se deu por motivo maior, caso fortuito, em virtude da quebra do anel de vedação do sistema de arrefecimento de um dos cilindros, resultando no desligamento automático do motor de combustão principal.

Figura 42. Localização do encalhe do MV SOFIA (2015)

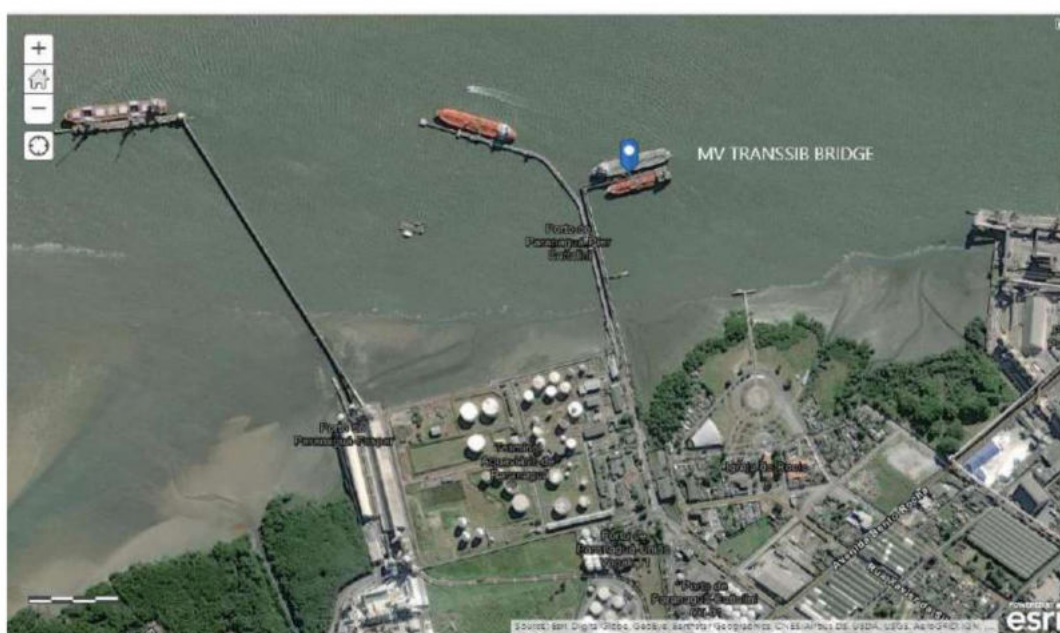
Figura 43. Localização estimada do incidente MV TRANSSIB BRIDGE (2015)

Após a amarração, o cabeço onde estavam os espingues de proa arrebitou e o navio começou a movimentar-se para frente (cerca de 5 metros do cais) e avanço aproximadamente 15 metros. Rebocadores de emergência chegaram após 15 minutos e estabilizaram o navio. Após o afastamento do cais, houve derramamento de combustível por um breve período, mas não identificado o volume por falta de evidências, tanto em água, como no convés do navio.

O inquérito apontou que um fator determinante para o incidente foi o mau estado de conservação e as más condições estruturais do terminal.

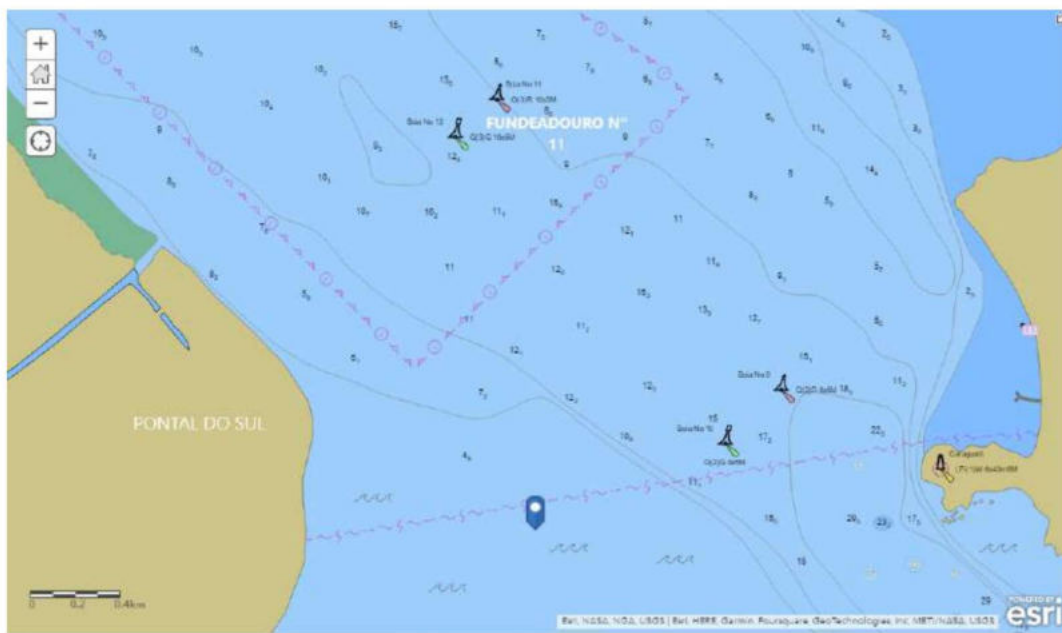
Figura 51. Localização aproximada do encalhe KONATRADER (2018)

De acordo com a descrição da Capitania dos Portos, o navio deu entrada ao porto às 15h 30, em direção ao Porto de Paranaguá. Às 16h, as máquinas reduziram potência e ouviu soar um alarme. O comandante foi comunicado de quebra da jaqueta de resfriamento do cilindro nº 2, iniciando o

processo de manobra até a área de fundeio nº 11, porém encalhou em um baixio a caminho do fundeadouro.

Figura 52. Localização aproximada do encalhe KONATRADER (2018)

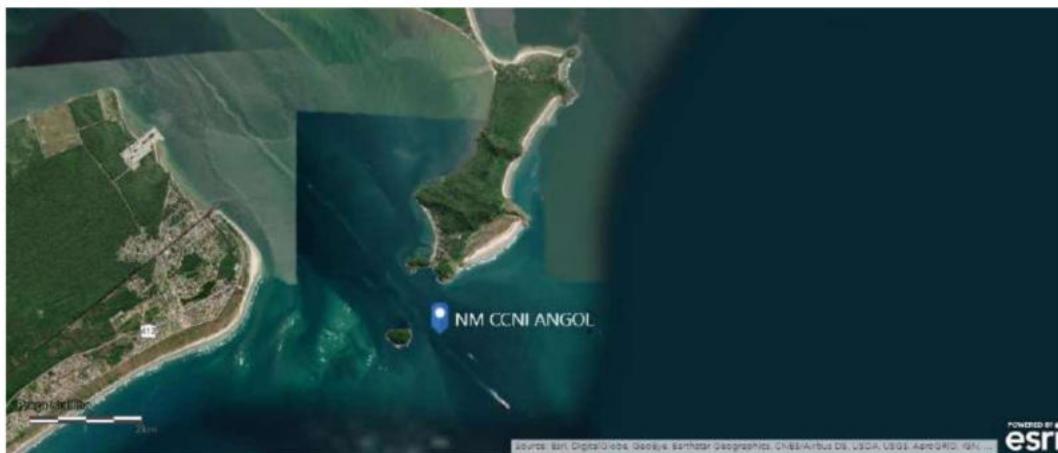
Figura 53. . Localização aproximada do incidente CNI ANGOL (2018)

novamente, mas o problema persistiu. Foi então solicitado apoio de rebocadores e o navio foi fundeado na área nº9 às 13h 18 para aguardar reparo.

Foi constatada avaria do *turbocharger* devido à quebra do parafuso de fixação do eixo da hélice, devido à quebra do equipamento.

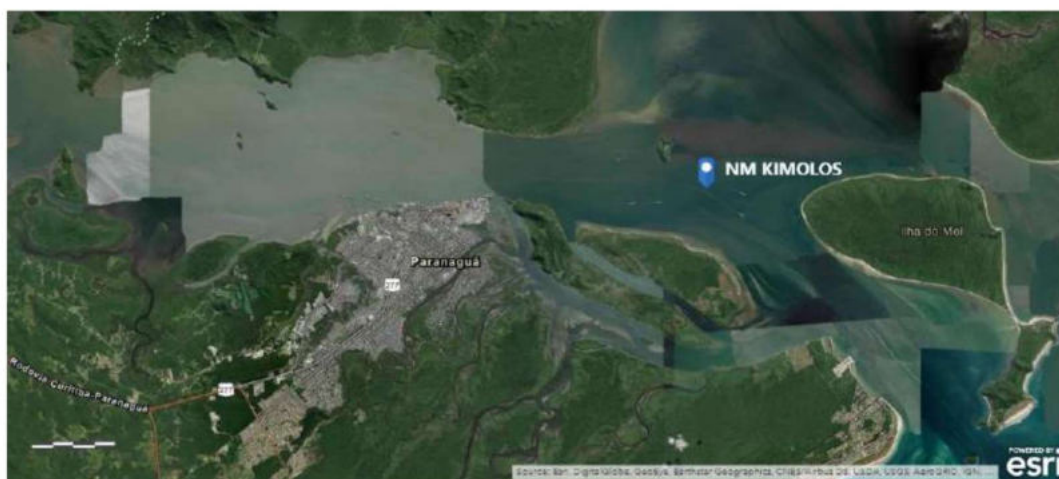
De acordo com a Capitania dos Portos, o práctico embarcou por voltadas 7h10, dando início à entrada ao Porto de Paranaguá rumo ao Terminal da Cattalini. Após certa de uma hora de navegação, o navio perdeu máquinas próximo às boias 21/22. Foram acionados os rebocadores e o navio foi levado em segurança ao fundeadouro nº 6.

Figura 58. Localização estimada do incidente NM KIMOLOS (2019)

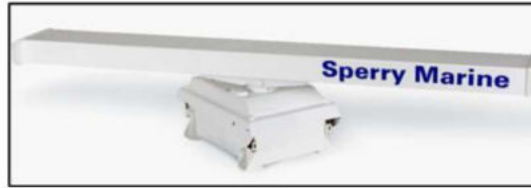
RADAR SPERRY VISION MASTER FT X BAND

- 25 KW
- 8 feet
- X BAND

Figura 8. Imagem do radar Sperry Vision

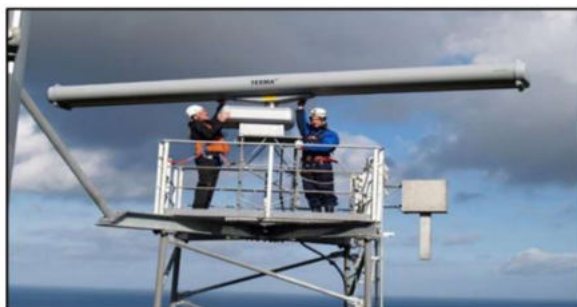
RADAR TERMA SCANTER 5000

- 50 KW
- 21 feet
- X BAND

Figura 10. Imagem do radar Terma

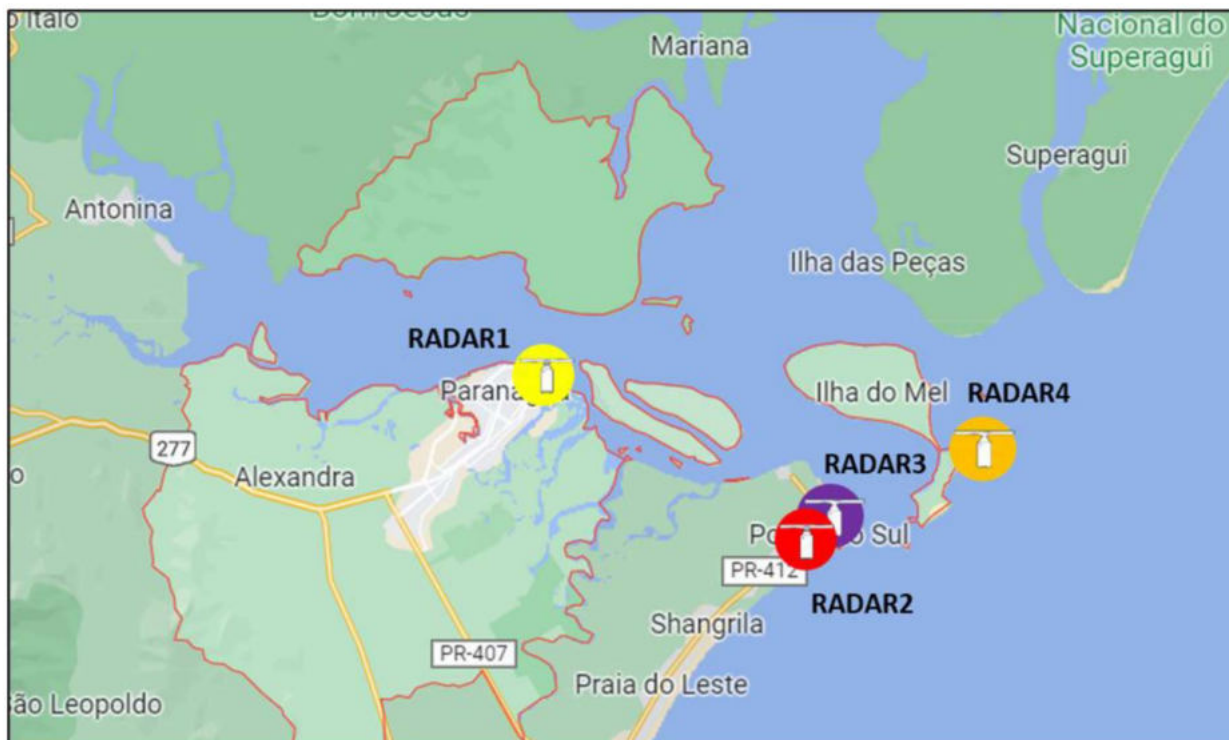
O RADAR3 servirá de apoio ao RADAR2 e estará situado no mesmo local.

Figura 13. Localização dos sistemas RADAR

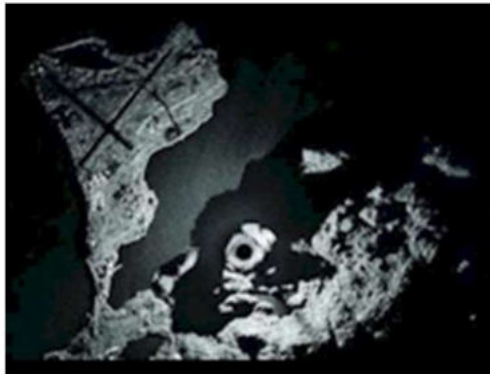
Para completar o capítulo sobre RADAR, é relevante mencionar um *software* do fabricante Rutter, denominado SIGMA S6. A tecnologia de radar Sigma S6 reduz o ruído, exibindo a imagem mais clara possível dos radares existentes para permitir que os operadores visualizem completamente o gelo, a posição atual de um derramamento de óleo ou encontrem uma pessoa em perigo. O recurso também melhora o radar usando um radar convencional para obter

resoluções de vídeo próximas ao IALA *Advanced*, sendo usado para detecção de pequenos alvos, mantos de gelo e derramamentos de óleo. O custo desta ferramenta é muito inferior ao de um RADAR IALA *Advanced* e muitos softwares VTS permitem sua incorporação.

Figura 17. Radar marinho convencional otimizado

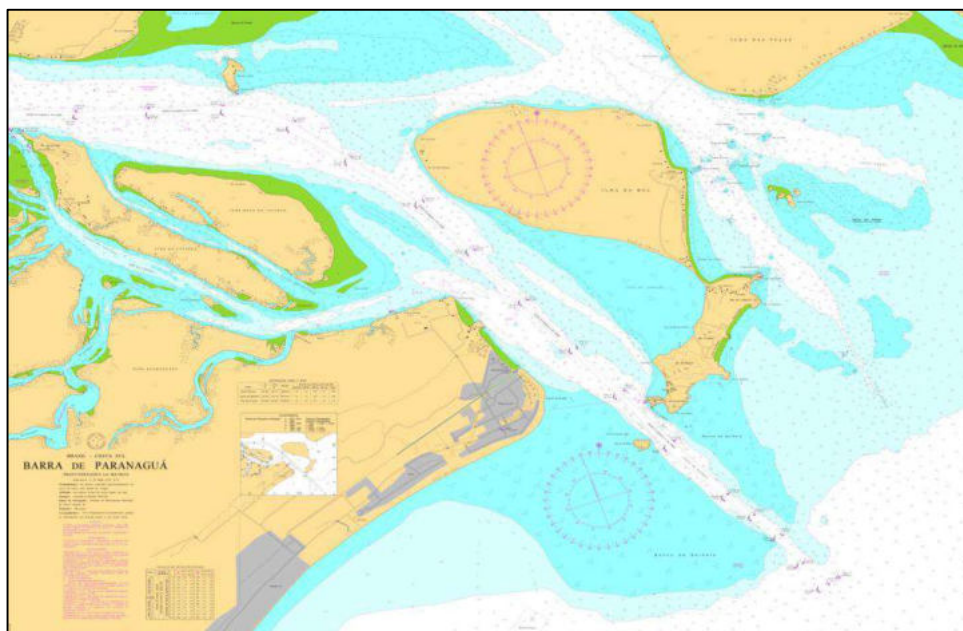
Figura 21. Exemplo de AToN

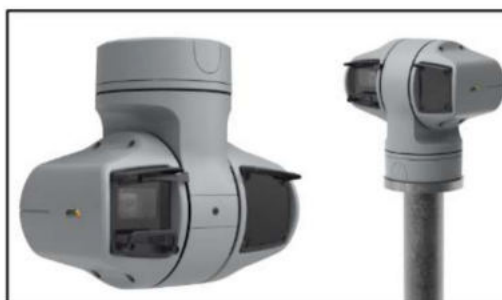
Figura 24. Câmera AXIS Q6215 [2]

Camera	
Image sensor	1/1.9" progressive scan RGB CMOS
Lens	Zoom lens, 6.7–201 mm, F1.6–5.3 Horizontal field of view: 58.6°–2.2° Vertical field of view: 34.1°–1.2° Autofocus, automatic day/night
Day and night	Automatically removable infrared-cut filter
Minimum illumination	Color: 0.07 lux at 30 IRE F1.6 B/W: 0.008 lux at 30 IRE F1.6, 0 lux with built-in IR illumination Color: 0.1 lux at 50 IRE F1.6 B/W: 0.01 lux at 50 IRE F1.6, 0 lux with built-in IR illumination
Shutter speed	1/30000 s to 1/6 s
Pan/Tilt/Zoom	Pan: 360° endless, 0.05°/s to 150°/s Tilt: -90° to +90°, 0.05°/s to 150°/s Zoom: 30x optical zoom, 21x digital zoom Preset accuracy: 0.10° 256 preset positions, tour recording, guard tour, control queue, orientation aid PTZ
System on chip (SoC)	
Model	ARTPEC-6
Memory	1024 MB RAM, 512 MB Flash
Video	
Video compression	H.264 (MPEG-4 Part 10/AVC), H.264 Main, High and Baseline Profiles Motion JPEG
Resolution	1920x1080 HDTV 1080p to 320x180

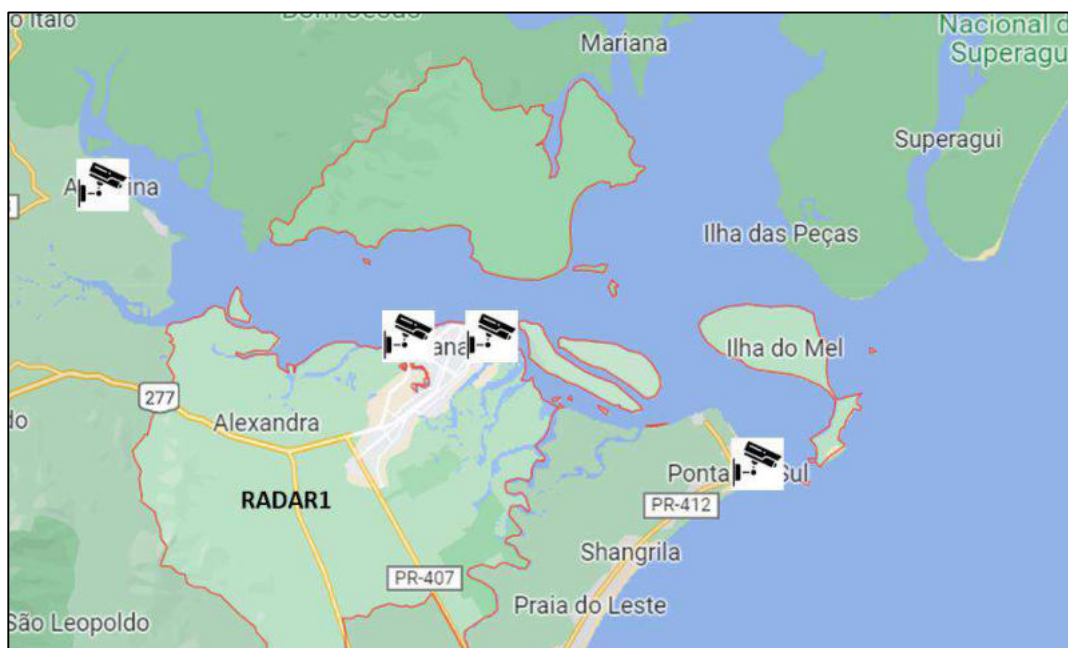
Recomenda-se a instalação de quatro câmeras situadas nos seguintes locais:

- Duas no Porto de Paranaguá
- Uma câmera no Porto de Antonina
- Uma câmera na boca da Entrada Sul (junto aos dois RADAR)

Figura 25. Proposta de localização das câmeras

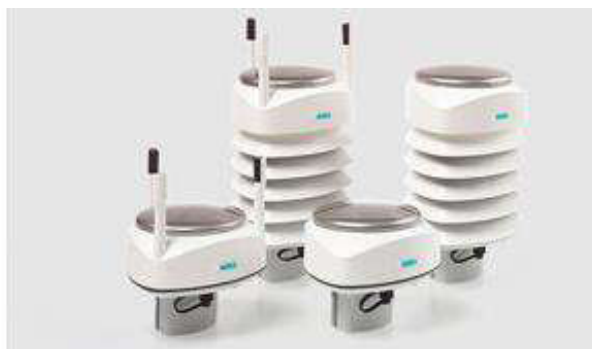
Pode-se recomendar estações meteorológicas sem elementos mecânicos em atrito. A instalação de sensores acústicos de medição de vento de fabricantes como VAISALA ou AIRMAR é altamente recomendada:

Figura 26. Estações meteorológicas de aplicação náutica
