"Contratação de empresa especializada para implantação de sistema de gerenciamento de tráfego de embarcações nos Portos de Paranaguá e Antonina"

Colaboração Técnica Fundación Valenciaport e Portos do Paraná
VTMIS

Diagnóstico das Necessidades do VTMIS da Portos do Paraná

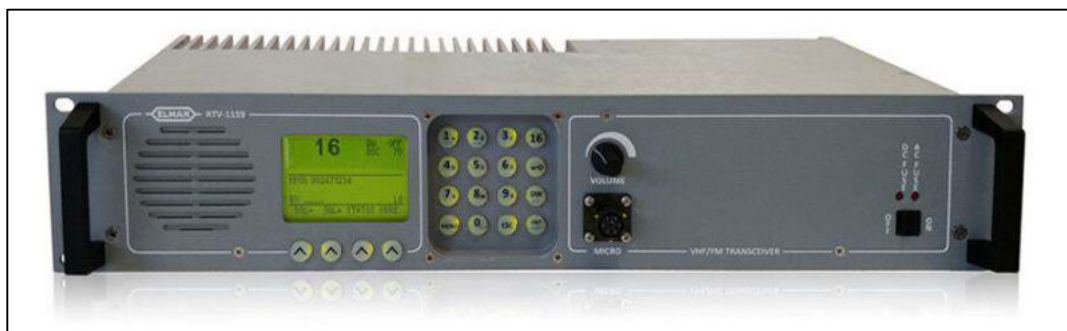
Figura 27. Elman RTV-1159

O RTV-1159 oferece recursos de comunicação de dados DSC, *Dual Watch* (receptor de vigilância) e VHF.

- O equipamento foi projetado para ser alojado em um rack padrão de 19" (2 unidades de rack de altura).
- Pode ser alimentado em CA e CC, além de permitir a conexão e carregamento de uma bateria de 12 V.
- O controle remoto pode ser realizado via conectividade RS-232, RS-422 e IP.
- O dispositivo está equipado com a funcionalidade de autodiagnóstico BITE (equipamento de teste integrado).

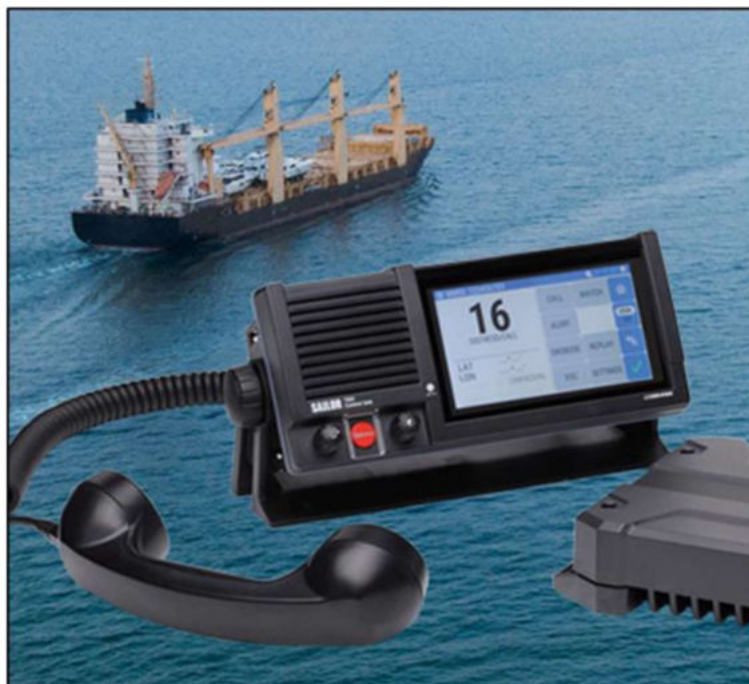
Figura 28. Radio SAILOR VHF7222

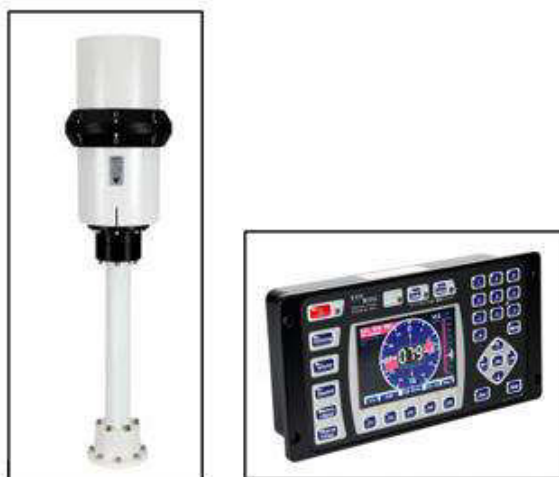
Figura 30. RT-500-M

Recomenda-se o equipamento RT-500-M que opera entre 118 e 470 MHz, incluindo COSPAS-SARSAT (CP-SS) e todas as outras frequências de socorro internacionais V-UHF. A funcionalidade MOB para segurança da tripulação é um recurso padrão. As funções de varredura permitem a criação de uma lista de varredura, rastreamento de todos os 19 canais CP-SS ou escaneamento de várias frequências SAR sequencialmente (CP-SS...121.5...243.0). Além disso, decodifica os dados CP-SS de um sinalizador de emergência e, assim, exibe o ID do sinalizador, sua localização de latitude e longitude, bem como a direção e a distância até a baliza.

O RT-500-M calcula o rumo de um sinal de rádio de entrada com uma precisão de 5° RMS. As interfaces padrão serial, NMEA e Ethernet permitem a integração com sistemas VTS, compartilhando dados de localização e direção DF em tempo real. A instalação do sistema de antenas compacta e leve (AU) não requer cabos RF. Uma distância de 100 m entre a AU e a unidade de controle de tela (DCU) não representa um problema.

Recomenda-se a instalação na entrada sul, onde estão localizados os dois equipamentos RADAR.

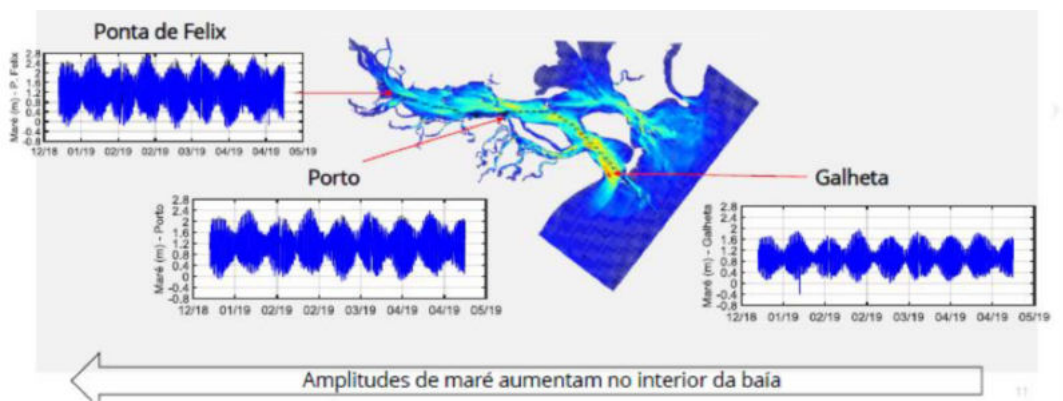
Com base nas informações disponíveis, a maré na área é do tipo semi-diurna irregular, com o nível aumentando à medida que o canal avança. Assim, na barra as alturas são da ordem de 1,8m, no porto de Paranaguá são da ordem de 2,4m e em Antonina, Ponta do Félix de 2,8m.

Figura 33. Amplitudes de maré por zonas do porto

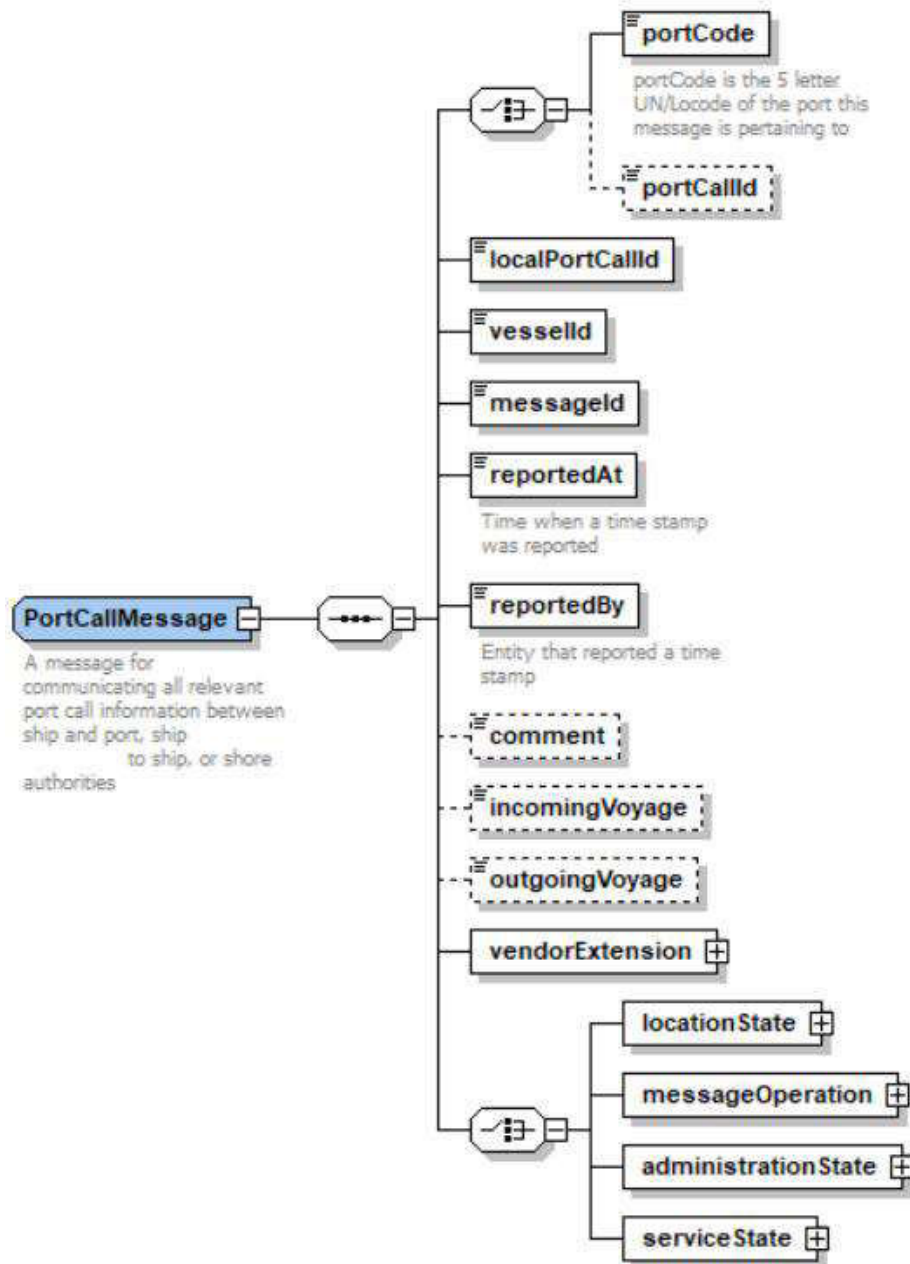
4.3. ESTRUTURA PortCallMessage

Nome	Propósito	M/O	Tipo
portCallMessage			
portCode	Identificador do porto no código UNLOCODE – Código de Localização das Nações Unidas (United Nations Code for Trade and Transport Locations) <i>Exemplo:</i> BRPNG	M	an
localPortCallId	Identificador do porto, agente e número de escala. Segue o seguinte formato: PrefixoMRN:UNLOCODE:AGENTE:Nº Escala Sendo que: <ul style="list-style-type: none"> • PrefixoMRN: urn:mrn:ipcdmc:local_port_call • UNLOCODE: Código de Localização das Nações Unidas (United Nations Code for Trade and Transport Locations) do porto • AGENTE: Agente que envia a informação. Valores possíveis: <ul style="list-style-type: none"> o PORT_CONTROL: port control o MOORERS: amarradores o PILOTS: práticos o TOWAGE: rebocadores o CARGO: operadores de terminal • N.º Escala: Número de escala atribuído pela Autoridade Portuária responsável pelo porto <i>Exemplo:</i> urn:mrn:ipcdmc:local_port_call:BRPNG:PILOTS:68647	M	an..120

vesselId	IMO ou MMSI da embarcação para a qual o serviço será prestado. Possui dois formatos possíveis: <ul style="list-style-type: none"> • PrefixoMRN:IMO:Nº IMO <ul style="list-style-type: none"> o PrefixoMRN: urn:mrn:ipcdmc:VESSEL:IMO o Nº IMO: Número IMO do navio (an. 7) <i>Exemplo:</i> urn:mrn:ipcdmc:VESSEL:IMO:1234567 • PrefixoMRN:MMSI:NºMMSI <ul style="list-style-type: none"> o PrefixoMRN: urn:mrn:ipcdmc:VESSEL:MMSI o Nº IMO: Número MMSI do navio (an. 9) <i>Exemplo:</i> urn:mrn:ipcdmc:VESSEL:MMSI:123456789 	C	an
messageId	ID da mensagem PortCDM. Segue o seguinte formato: PrefixoMRN:UUID Sendo que: <ul style="list-style-type: none"> • PrefixoMRN: urn:mrn:ipcdmc:message • UUID: Trata-se de um código UUID versão 4 (identificador único universal gerado de maneira aleatória) <i>Exemplo:</i> urn:mrn:ipcdmc:message:9d13d8ed-e52e-40a9-bbb1-738b1c49d493	M	an..64
reportedAt	Data e hora que a mensagem é reportada. Consultar formato na seção 4.2 Padrão para data/hora	M	dateTime

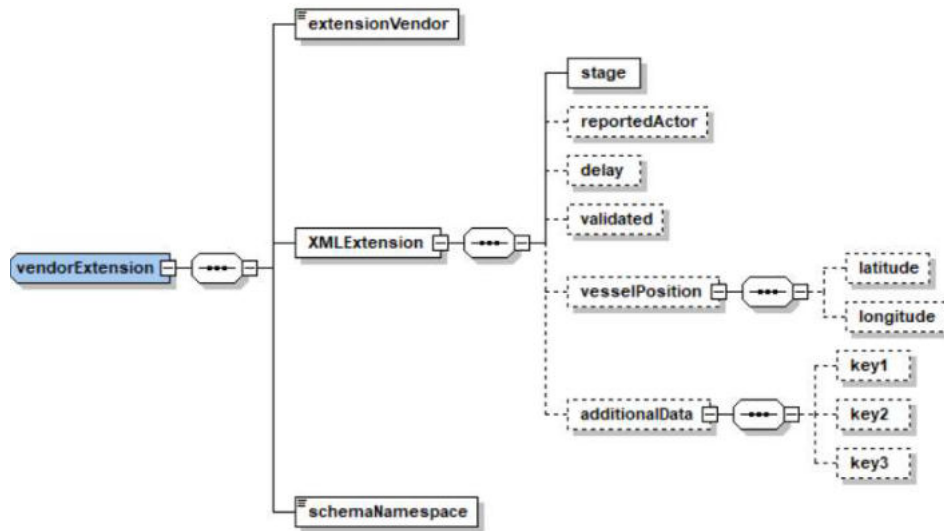
4.4. ELEMENTO vendorExtension

Nome	Propósito	M/O	Tipo
<i>portCallMessage\vendorExtension</i>			
extensionVendor	<p>Caso queira-se validar as informações fornecidas pelo provedor da mensagem no elemento additionalData, deve-se identificar o provedor no elemento extensionVendor e o esquema relevante no schemaNamespace. Caso contrário, os valores padrão serão aplicados.</p> <ul style="list-style-type: none"> • Valor padrão (nenhum esquema é aplicado) urn:mrn:organisation:extensionVendor • Caso se queira aplicar um esquema próprio, será indicado o nome do provedor: urn:mrn:organisation:nomeProvedor 	M	
<i>portCallMessage\vendorExtension\XMLExtension</i>			
stage	<p>Indica em qual etapa a mensagem é produzida. Possíveis valores:</p> <ul style="list-style-type: none"> • INBOUND: Chegadas e atracações • SHIFTING: Mudança de berço • ALONGSIDE: Operações no terminal • OUTBOUND: Saídas e desatracções 	M	an
reportedActor	<p>Este campo só é definido quando o agente que executa a ação é diferente do agente que reporta a mensagem. Indica o CNPJ ou identificador do agente que executa a ação. Sendo que:</p> <ul style="list-style-type: none"> • AMARRADORES: Matrícula do amarrador • REBOCADORES: IMO do rebocador 	O

delay	Significa que ocorreu um atraso, e seu código é indicado.	O	
validated	<p>Indica que a mensagem foi validada antes de ser enviada. Possíveis valores:</p> <ul style="list-style-type: none"> • S: mensagem válida • N: mensagem inválida 	O

additionalData	<p>Informações adicionais fornecidas pelo provedor que indicam as particularidades do evento. É uma lista composta por chave-valor com o formato:</p> <pre><key1>value1</key1> <key2>value2</key2></pre> <p>Podem ser adicionados quantos elementos forem necessários.</p>	O	
<i>portCallMessage\vendorExtension\XMLExtension\vesselPosition</i>			
latitude	Latitude em que o navio está localizado	O	
longitude	Longitude em que o navio está localizado.	O	
<i>portCallMessage\vendorExtension</i>			
schemaNamespace	<p>Identificador do esquema a ser aplicado ao elemento additionalData em formato URN. Valores possíveis:</p> <ul style="list-style-type: none"> • Valor padrão (nenhum esquema é aplicado) urn:mrn:ipcdmc:schema:extensionVendor:schemaNamespace • Caso se queira aplicar um esquema próprio, será indicado o nome do provedor e o nome do esquema: urn:mrn:ipcdmc:schema:nombreProveedor:nombreSchema 	M

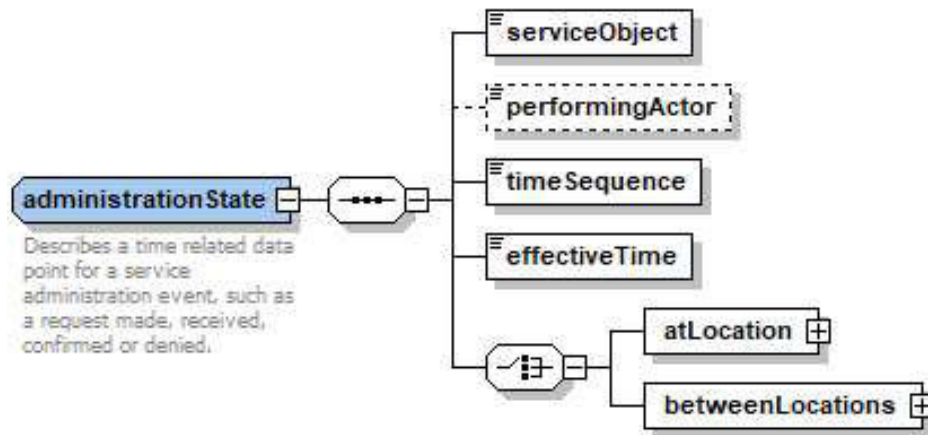
4.11. ELEMENTO administrationState

Nome	Propósito	M/O	Tipo
<i>AdministrationState</i>			
serviceObject	<p>Objeto do serviço. Valores possíveis:</p> <ul style="list-style-type: none"> • ANCHORING • ARRIVAL_ANCHORING_OPERATION • ARRIVAL_BERTH • ARRIVAL_PORTAREA • ARRIVAL_VTSAREA • BERTH_SHIFTING • BERTH_VISIT • BUNKERING_OPERATION • CARGO_OPERATION • CARGO_SURVEY • DEPARTURE_ANCHORING_OPERATION • DEPARTURE_BERTH • DEPARTURE_PORTAREA • DEPARTURE_VTSAREA • EMBARKING • ESCORT_TOWAGE • FORKLIFT • GANGWAY • GARBAGE_OPERATION • ICEBREAKING_OPERATION • INSPECTION • LOADING_OPERATION • LUBEOIL_OPERATION • MOORING_OPERATION • PILOT_BOAT • PILOTAGE • PONTOONS_AND_FENDERS • PORT_VISIT • POSTCARGOSURVEY 	M	an

<ul style="list-style-type: none"> • PRECARGOSURVEY • PROVISION_OPERATION • READYTOSAIL_OPERATION • SECURITY • SLOP_OPERATION • SLUDGE_OPERATION • TOURS • TOWAGE • UNLOADING_OPERATION • UNMOORING_OPERATION • WATER_OPERATION 		
performingActor	<p>Objeto que executa a ação. Segundo o agente, segue um padrão diferente:</p> <ul style="list-style-type: none"> • AMARRADORES: Campo optativo. Segue o seguinte padrão: OBJETO:CNPJ Sendo que: <ul style="list-style-type: none"> ○ OBJETO: Valor possível MOORER. ○ CIF: CNPJ da empresa. • PRÁTICOS: Segue o seguinte padrão: OBJETO:IMO Sendo que: <ul style="list-style-type: none"> • OBJETO: Valor possível VESSEL. • IMO: IMO do navio. 	C	an..31
timeSequence	<p>Status do serviço. Valores possíveis:</p> <ul style="list-style-type: none"> • CANCELLED: Cancelado • CONFIRMED: Confirmado • DENIED: Negado • PRELIMINARILY_REQUESTED: Solicitado com caráter preliminar • REQUESTED: Pedido solicitado • REQUEST_RECEIVED: Pedido recebido 	M

effectiveTime	Data e hora em que o evento ocorreu. Consultar formado na seção 4.2 Padrão para data/hora .	M	
À medida que o evento ocorre, um dos seguintes grupos será indicado			
atLocation	Grupo de elementos que indica a localização onde ocorre a ação ou evento.	C	
betweenLocations	Grupo de elementos que é usado quando uma ação ou evento ocorre entre dois locais.	C
