Anexo V – Diagnóstico de Necessidades VTMS

Colaboração Técnica Fundación Valenciaport e Portos do Paraná  
VTMIS

# Diagnóstico das Necessidades do VTMIS da Portos do Paraná

Agosto/2022

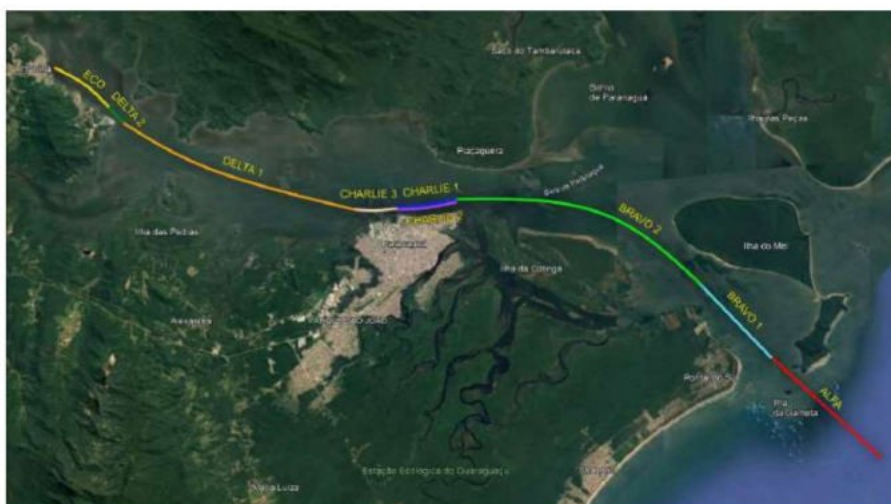
Figura 2. Canais de Acesso

O Complexo Estuarino de Paranaguá possui nove extratos diferentes ilustrados na Figura 2 e descritos na Tabela 2.

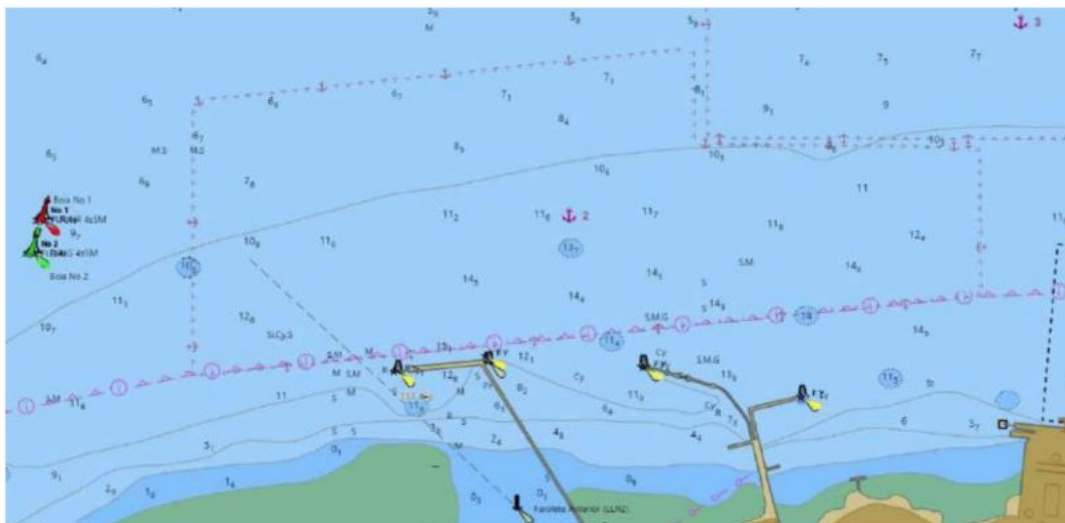
Figura 5. Ancoradouro nº2, extraído da carta náutica 1822

O ancoradouro nº 2, localizado ao norte dos terminais FOSPAR, Cattalini e do Píer Público de Inflamáveis. Destina-se a ancorar navios que aguardam para atracar no Terminal Ponta do Félix e no Porto de Paranaguá, bem como navios que aguardam recarga com óleo combustível e/ou lubrificante para consumo próprio.

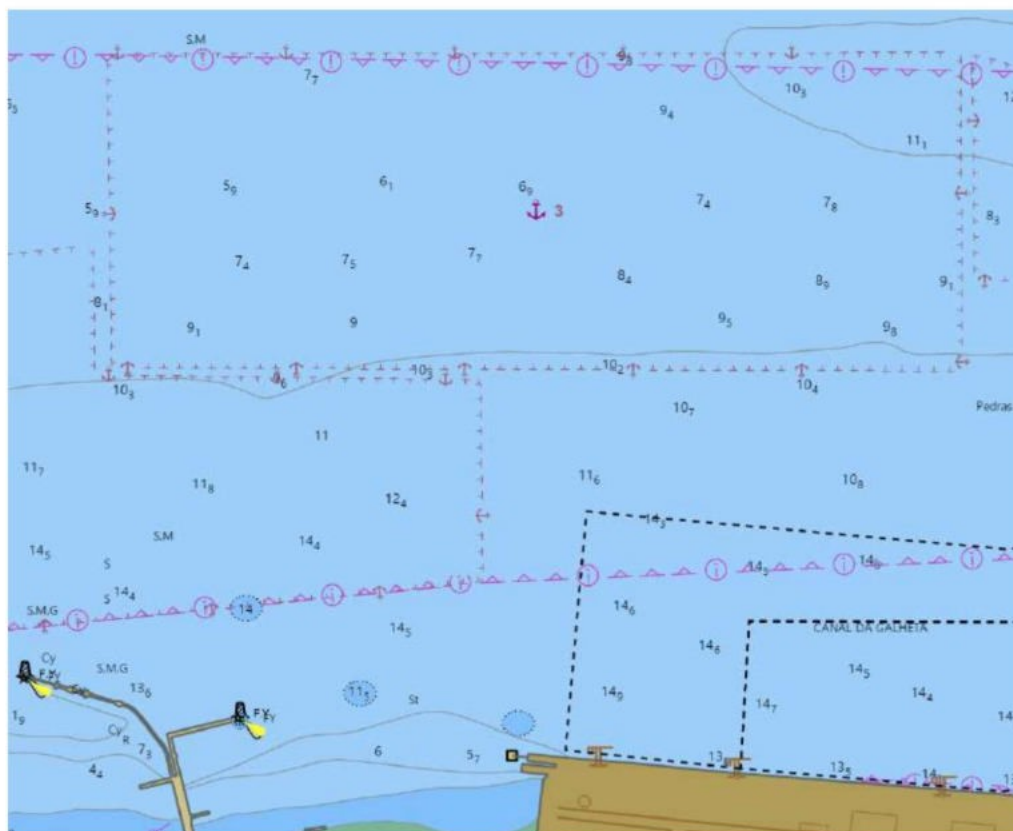
Figura 6. Ancoradouro nº3, extraído da carta náutica 1822

O ancoradouro nº 3, localizado a nordeste dos terminais Cattalini e do Pier Público de Inflamáveis, destina-se à ancoragem de navios que aguardam amarração no Terminal Ponta do Félix e ao reabastecimento de óleo combustível e/ou lubrificante para consumo próprio.

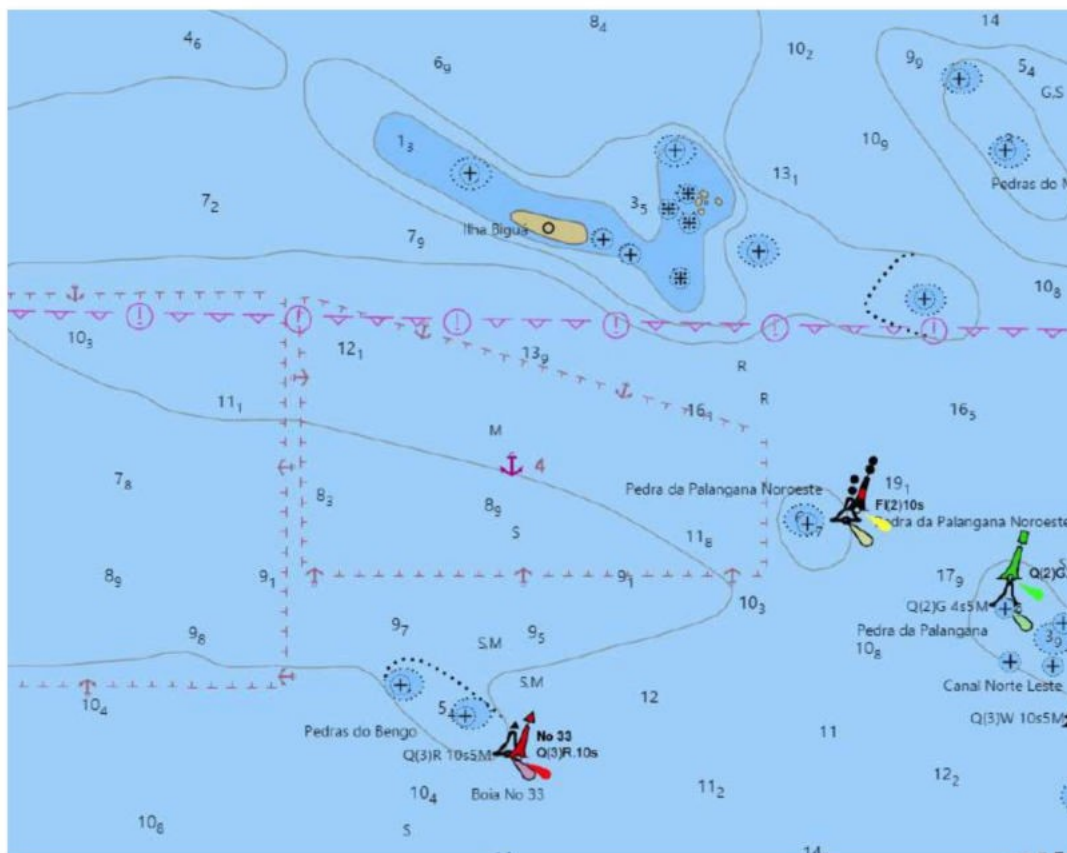
Figura 7. Ancoradouro nº 4, extraído da carta náutica 1822

O ancoradouro nº 4, localizado ao norte das Pedras do Pengo e ao sul da Ilha do Biguá, destina-se a navios com menos de 180 m de comprimento e calado de até 7,60 m.

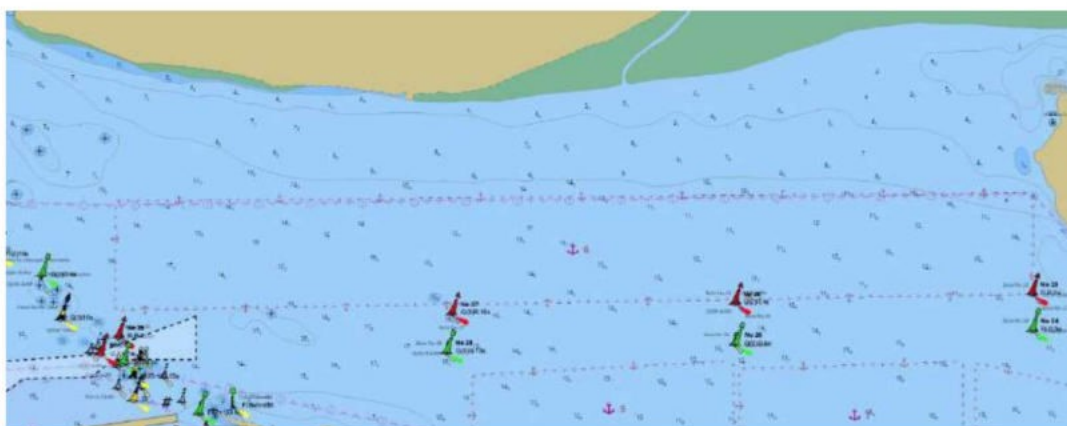
Figura 9. Ancladouro nº 6, extraído da carta náutica 1821

O ancladouro nº 6, localizado ao norte do trecho Bravo 2 entre os pares de boias E#23 e V#24 e V#28A e E#29, destina-se aos navios de maior porte que operam no Porto, ou seja, aqueles com comprimento superior a 180m e calado de até 12,5m, bem como embarcações que necessitem de reabastecimento de óleo combustível e/ou lubrificante para consumo próprio [6].

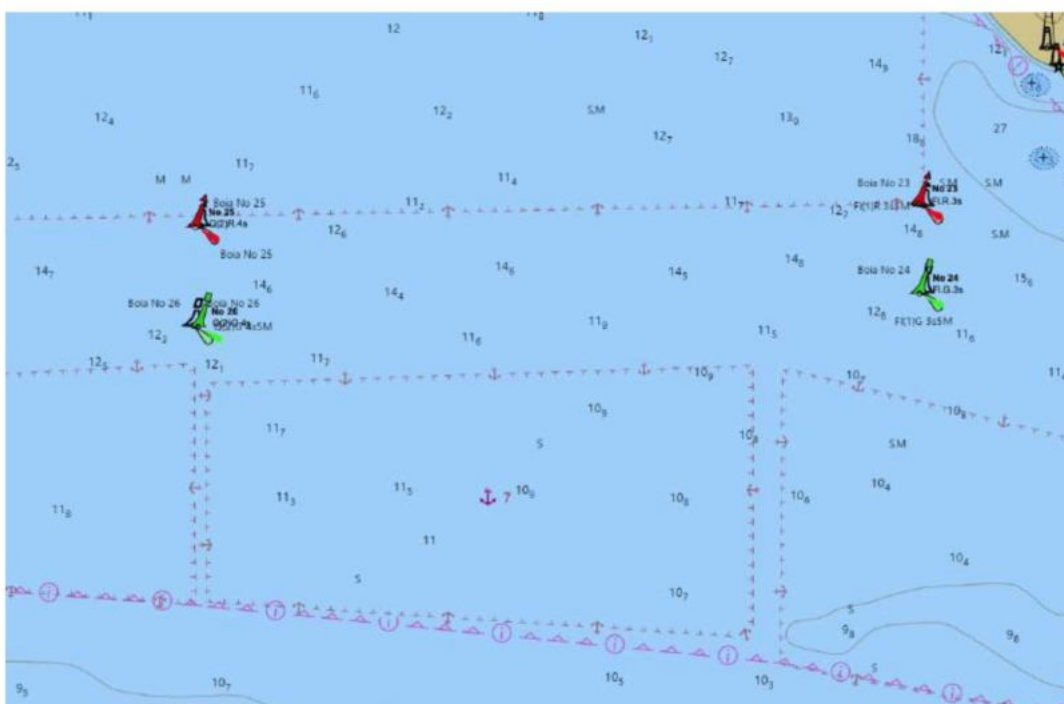
Figura 10. Ancoradouro nº 7, extraído da carta náutica 1821

O ancoradouro nº 7 está localizado a leste do ancoradouro nº 5 e ao sul do ancoradouro nº 6, próximo aos pares de boias E#23 e V#24 e E#25 e V#26. Destina-se a ancorar navios em quarentena; embarcações que operam com explosivos, produtos inflamáveis e outros produtos agressivos, considerados nocivos ao meio ambiente; navios que necessitem de reabastecimento com óleo combustível e/ou lubrificante para consumo próprio; e navios com mais de 180 m de comprimento [6].

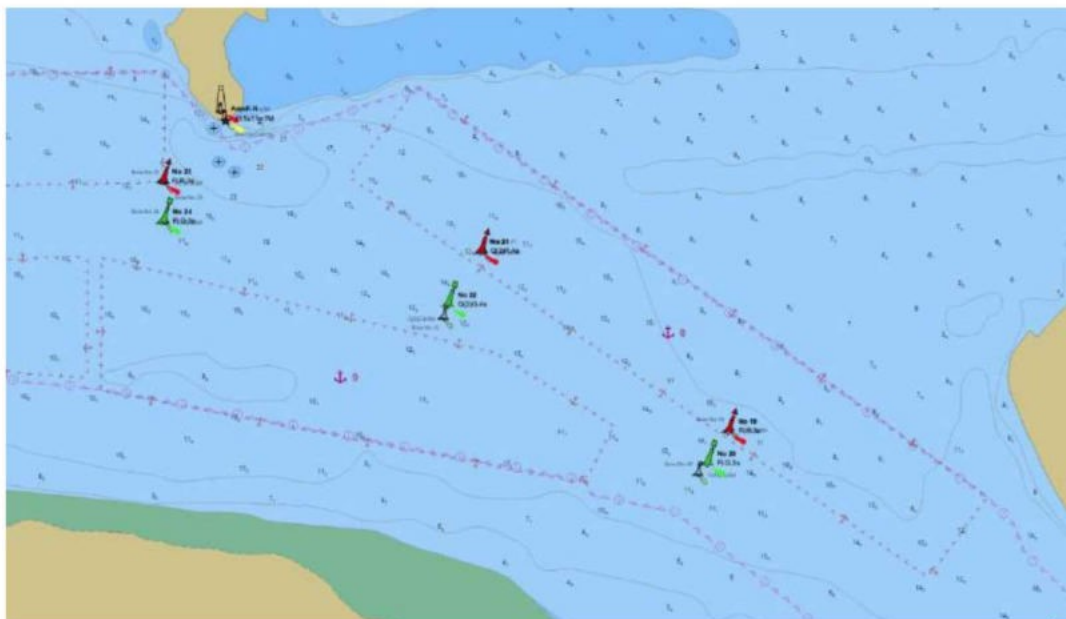
Figura 11. Ancoradouros nº 8 e nº 9, extraído da carta náutica 1821

O ancoradouro nº 8 está localizado a leste do trecho Bravo 2, próximo aos pares de boias E#19 e V#20 e E#21 e V#22, e destina-se à ancoragem de embarcações com mais de 180 m de comprimento e calado de até 8,30 m [6].

O ancoradouro nº 9 está localizado a leste do nº 7 e destina-se a embarcações com mais de 180 m de comprimento e com calado de até 10,1 m [6].

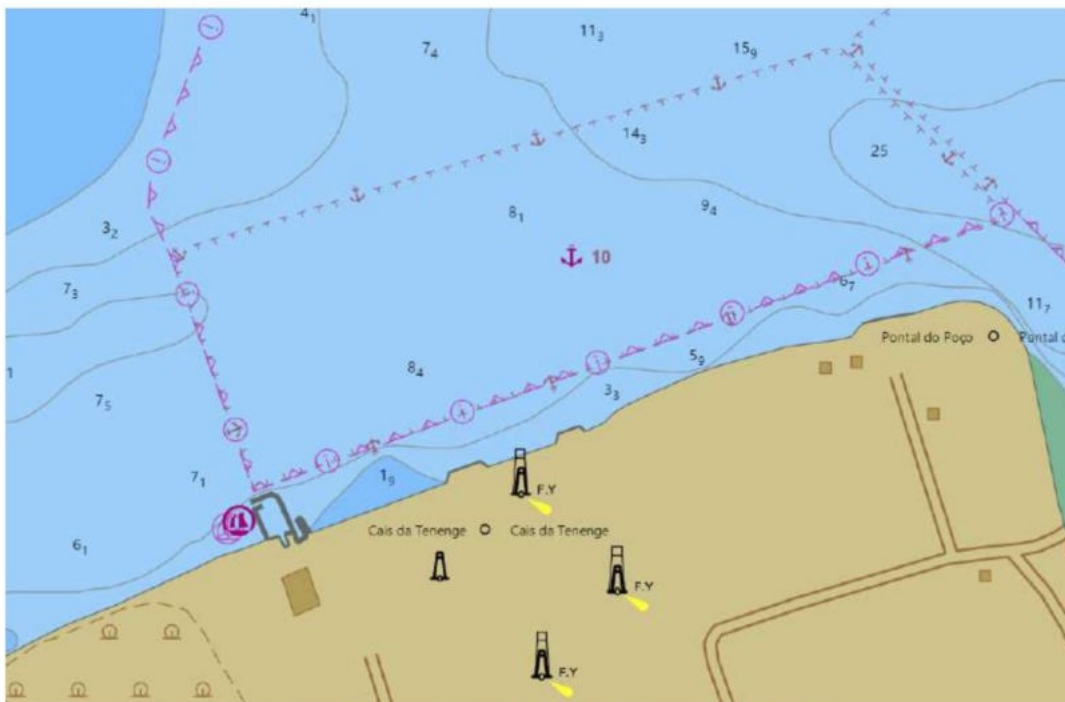
Figura 12. Ancoradouro nº 10 extraído da carta náutica 1821

O ancoradouro nº 10 está localizada no Pontal do Sul, na região próxima ao antigo cais TENENGE, e é destinado a embarcações com calado de até 8 m [6]. Situa-se a leste do trecho Bravo 2, próximo aos pares de boias E#19 e V#20 e E#21 e V#22, e destina-se à ancoragem de navios acima de 180 m e calado de até 8,30 m [6].

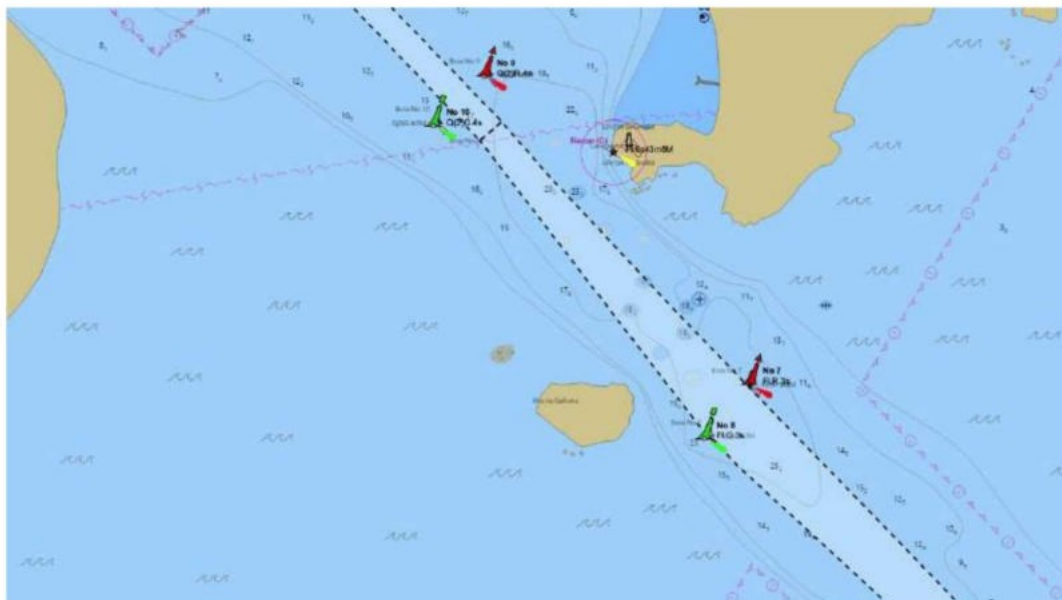
Figura 15. Banco de Galheta, extraído da carta náutica 1821

Risco à navegação para quem demanda a barra de Paranaguá. Banco de areia localizado em ambos os lados do Canal da Galheta, sendo o limite físico nas laterais do trecho Alfa e início do trecho Bravo 1, desde o par de boias E#1 (Encarnada) e V#2 (Verde) até o par de boias V#8 e E#9. É coberto e descoberto com a maré em algumas áreas.

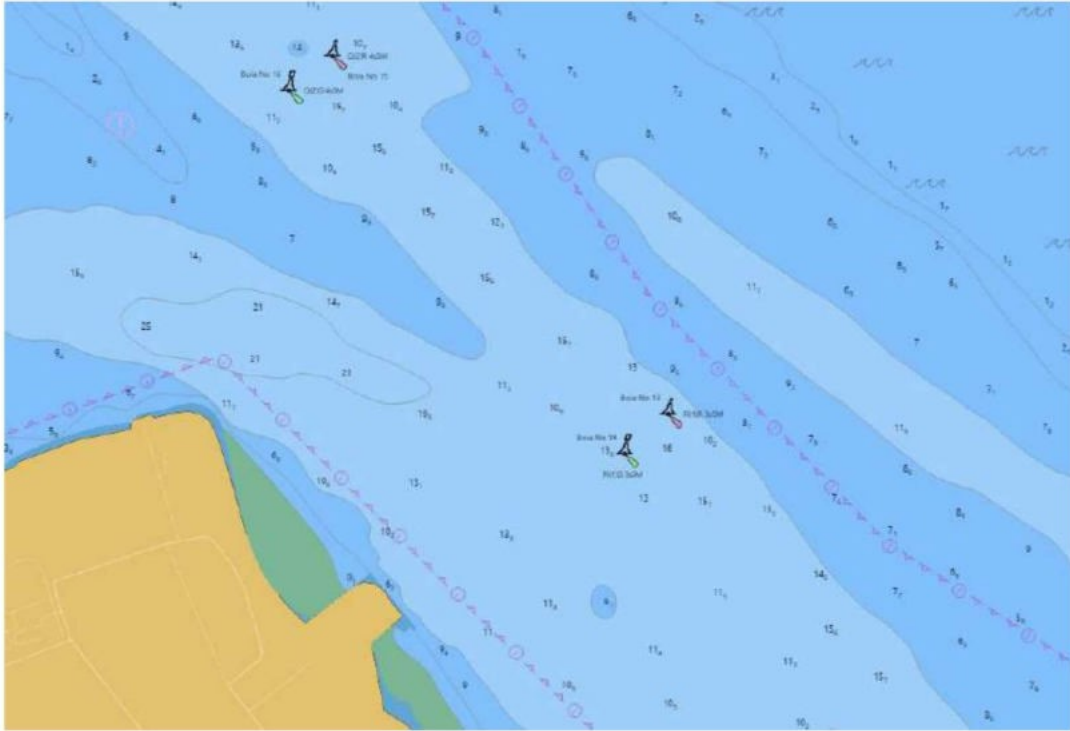
Conforme explicado no ponto 3.2.10, a o ancoradouro nº 11 está localizada entre a Ilha do Mel e Pontal do Sul, a leste de Bravo 1, e destina-se a qualquer embarcação com comprimento e calado até 12,5 m, para embarcações em uma situação de emergência ou para navios que aguardam melhoria das condições meteorológicas para exigir a barra. No entanto, é necessário que a mesma área possua regiões rasas, principalmente na parte norte com profundidades de até -7 m,

identificadas na carta náutica de 1821[6]. Os valores de profundidade encontrados são incompatíveis com o calado recomendado na norma de tráfego, conforme mostra a Figura 17.

Figura 16. Ancoradouro nº11, extraído da carta náutica 1821

Figura 17. Ancoradouro nº11, extraído da carta náutica 1821

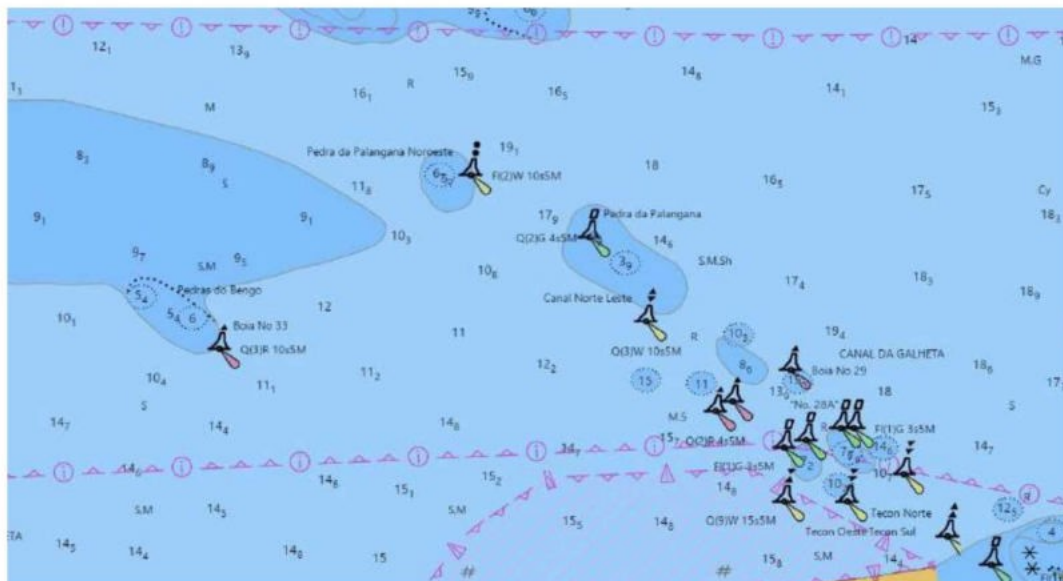
Figura 19. Pedras de Palangana, Surdinho e Bengo, extraídas da carta náutica 1822

O Canal Principal passa entre os pares de boias V#28 (Verde), E#29 (Encarnado) e V#30, E#31, enquanto o Canal do Surdinho é delimitado por boias com os sinais cardeais "Norte" e "Sul" indicando a região segura de navegação deste canal auxiliar. No Canal do Surdinho, a Carta Náutica indica a presença de cascos com teto, não perigosos para a navegação.

As Pedras do Bengo estão localizadas a oeste das Pedras de Palangana, marcadas pela boia E#33, e estão próximas ao limite norte da baía de evolução dos postes de amarração do Terminal de Exportação e do Terminal de Contêineres.

A Figura 19 mostra um obstáculo desconhecido com mínimo de -10,30 m na entrada do trecho Delta 1, entre o Terminal FOSPAR e os pares de boias E#1 e V#2. A Figura 20 mostra um obstáculo com mínimo de -7,30 m entre os pares de boias E#5 e V#6 e boias E#7 e V#8. A Figura 21 indica a presença de duas rochas submersas com elevação mínima de -7,50m e -8,30m e casco de -8,40 m, entre os pares de boias E#7 e V#8 e E#9 e V#10.

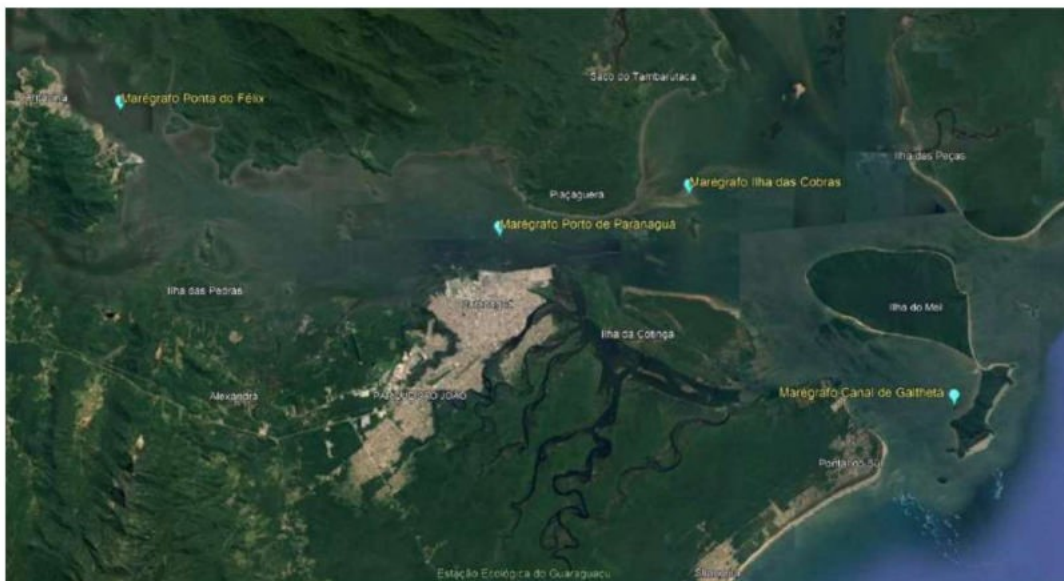
Figura 23. Localização dos pontos de referência para marés de cartas náuticas

Local	Latitude UTM	Longitude UTM	Altura em metros		
			MLLW	MSL	MHHW
Canal de Galheta	769581.56 m E	7169578.03 m S	0,1	0,8	1,4
Ilha das Cobras	758033.92 m E	7179043.95 m S	0,1	1,0	1,8
Porto de Paranaguá	749618.34 m E	7177356.26 m S	0,2	1,0	1,8
Ponta do Félix	732955.83 m E	7183198.32 m S	0,2	1,1	1,9

Tabela 4. Alturas de maré indicadas nas cartas náuticas

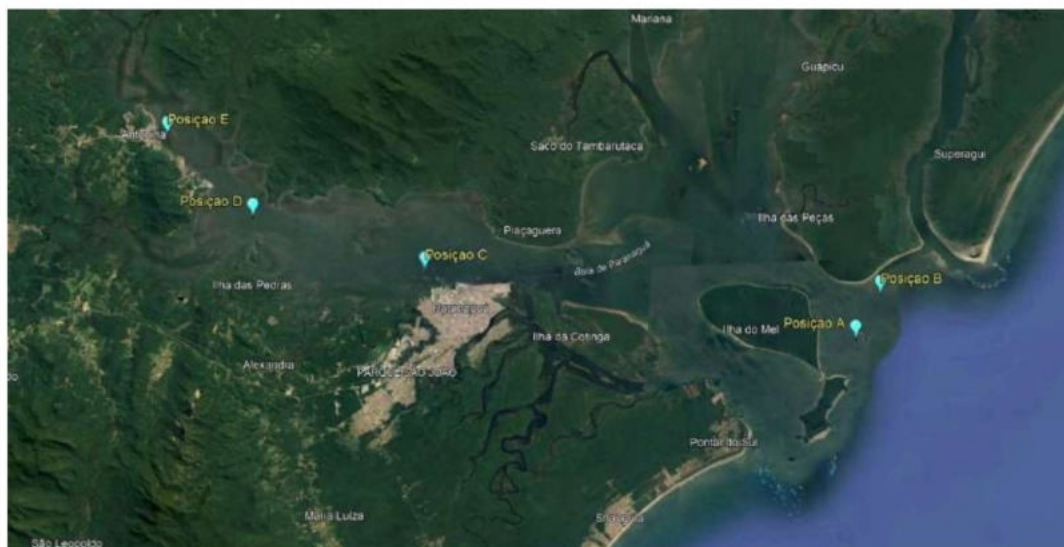
Figura 24. Posições de referência para valores de corrente

As correntes de maré indicadas nas cartas náuticas de 1821 e 1822 do Porto de Paranaguá são apresentadas na Tabela 5 e na Figura 24.

Local	Latitude UTM	Longitude UTM	Altura em metros		
			Direção da corrente (graus)	Velocidade máxima em marés vivas (nós)	Horas posteriores à maré alta
Posição A	772192.32 m E	7174328.96 m S	165	4,5	2
Posição B	773593.48 m E	7177256.64 m S	79	4,4	1
Posição C	746776.05 m E	7177778.00 m S	131	1,7	4
Posição D	736427.65 m E	7180366.78 m S	82	1,6	2
Posição E	730975.83 m E	7185079.67 m S	161	1,1	3

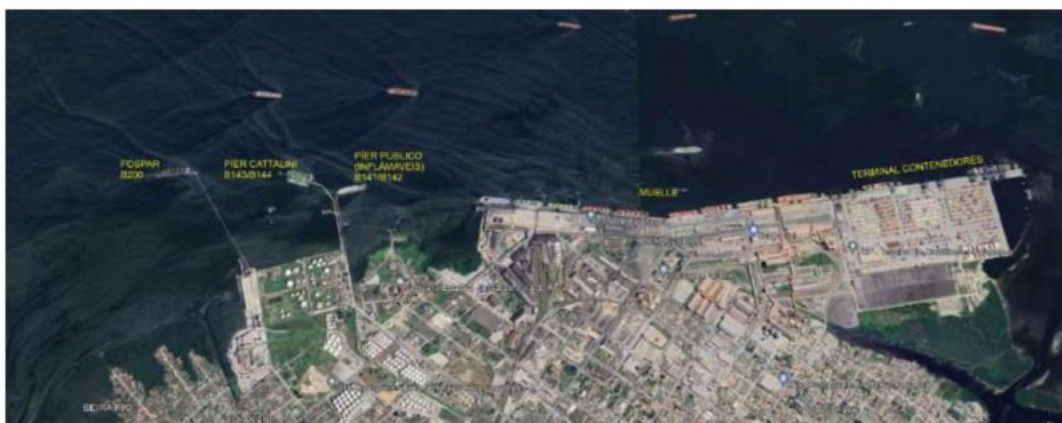
Figura 26. Berços do Porto de Paranaguá

As estruturas marítimas do Porto de Paranaguá (ver Figura 26) contam com 24 postes de amarração diferentes, entre eles os postes de amarração do cais público e do Terminal de Contêineres de Paranaguá (TCP), o cais público inflamável, o cais Cattalini e o cais FOSPAR.

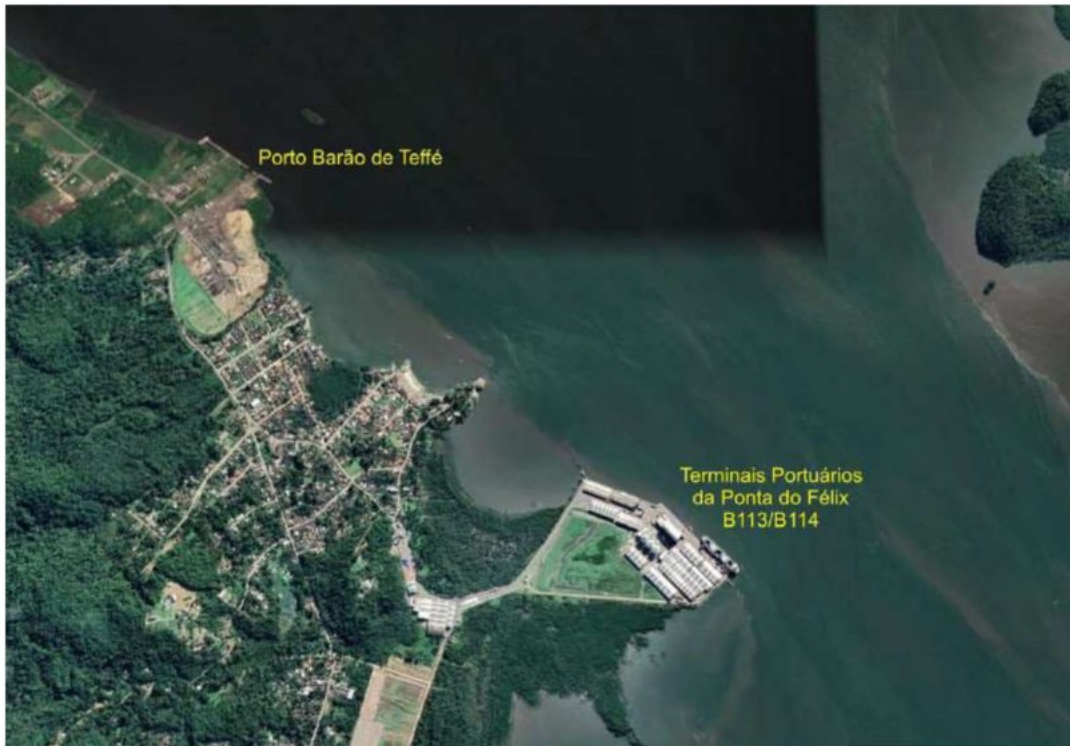
Figura 27. Berços do Porto de Antonina

O Porto de Antonina (ver Figura 27) é composto por dois terminais principais, o Terminal Portuário da Ponta do Félix (TP PF) com berço de 360m de comprimento e o Terminal Barão de Teffé com berço de 155 m de extensão.

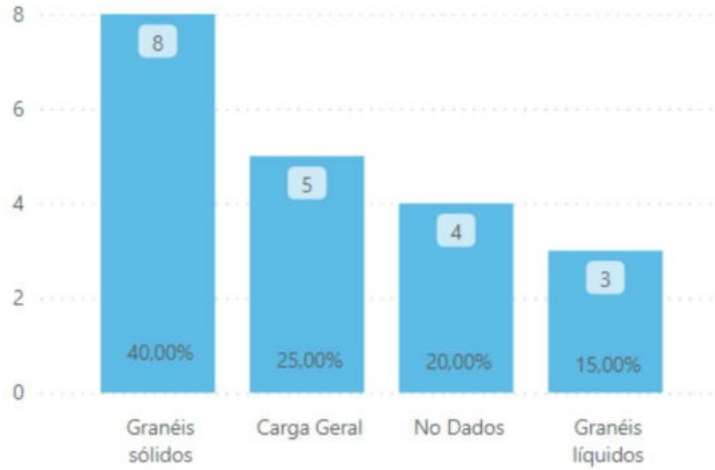
Figura 35. Quantidade de incidentes por tipo de navio

**Frequência de incidentes p/ tipo de navio 2015-2021**

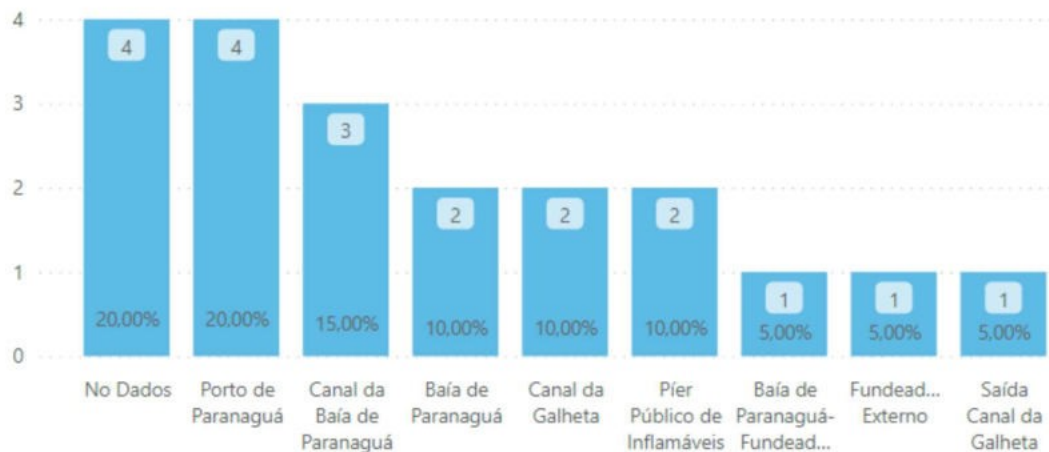
Figura 37. Quantidade de incidentes por zona

### Frequência de incidentes p/ local 2015-2021

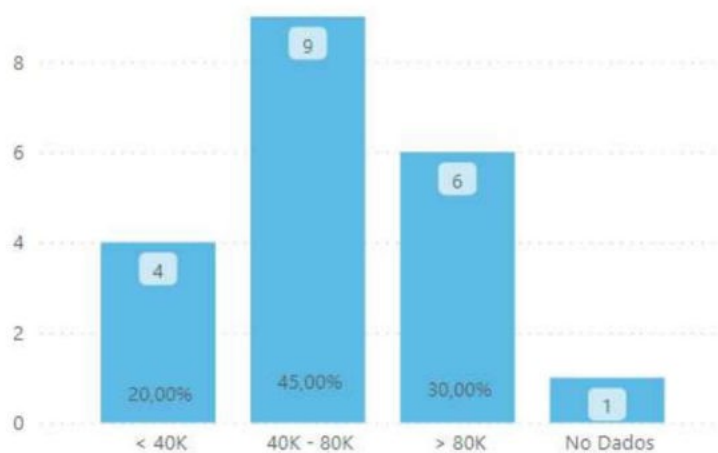
Figura 38. Quantidade de incidentes por TPB Summer

### Frequência de incidentes p/ TPB Summer 2015-2021

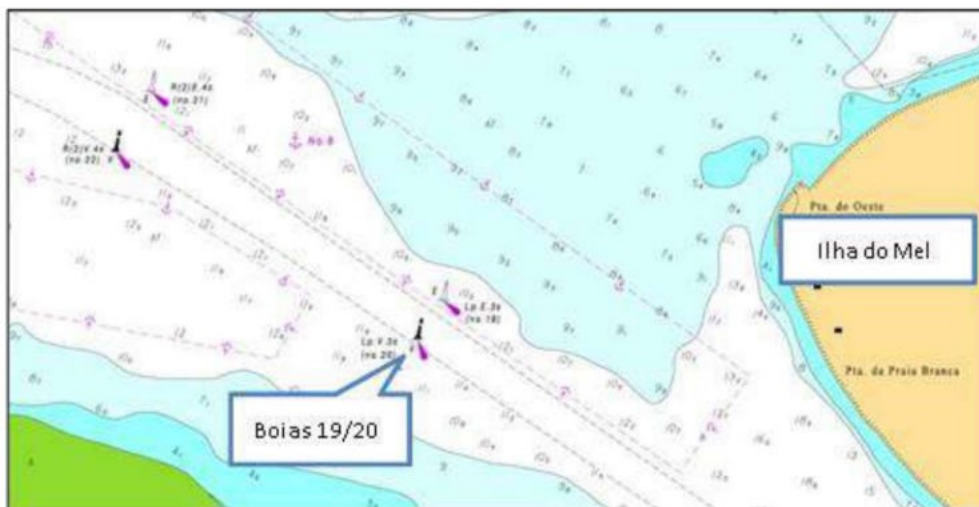
Figura 40. Localização das boias 19/20

De acordo com a descrição da Capitania dos Portos, a embarcação estava demandando o Canal da Galheta, e quando seguia na altura do par de boias 19/20, a visibilidade reduziu-se a zero e foi realizado fundeio de segurança na área de fundeio nº11 (em frente a Pontal do Sul)., visto que a área de fundeio nº11 é destinada, dentre outras funções, ao fundeio de emergência.

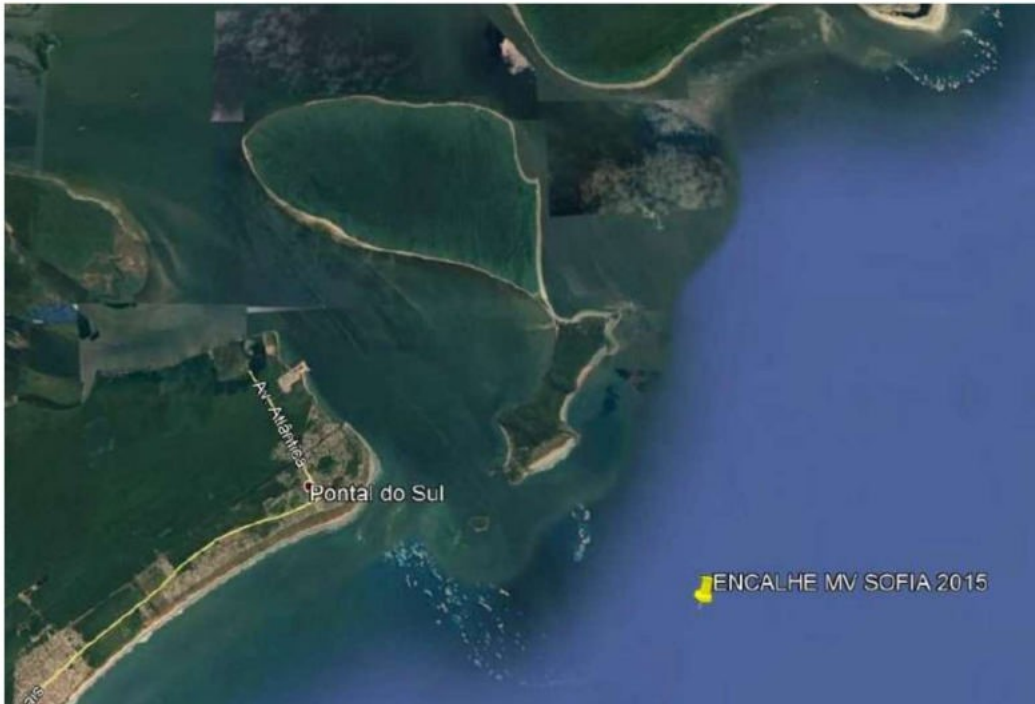
Figura 41. Localização do encalhe MV SOFIA (2015)

A localização do encalhe, de acordo com a Capitania dos Portos, ocorreu aproximadamente nas coordenadas 25° 36' 7.00"S, 48° 16' 9. 00" O (UTM 774275.39 m E; 7165571.24 m S).

De acordo com o inquérito da Capitania dos Portos, o acidente se deu por motivo maior, caso fortuito, em virtude da quebra do anel de vedação do sistema de arrefecimento de um dos cilindros, resultando no desligamento automático do motor de combustão principal.

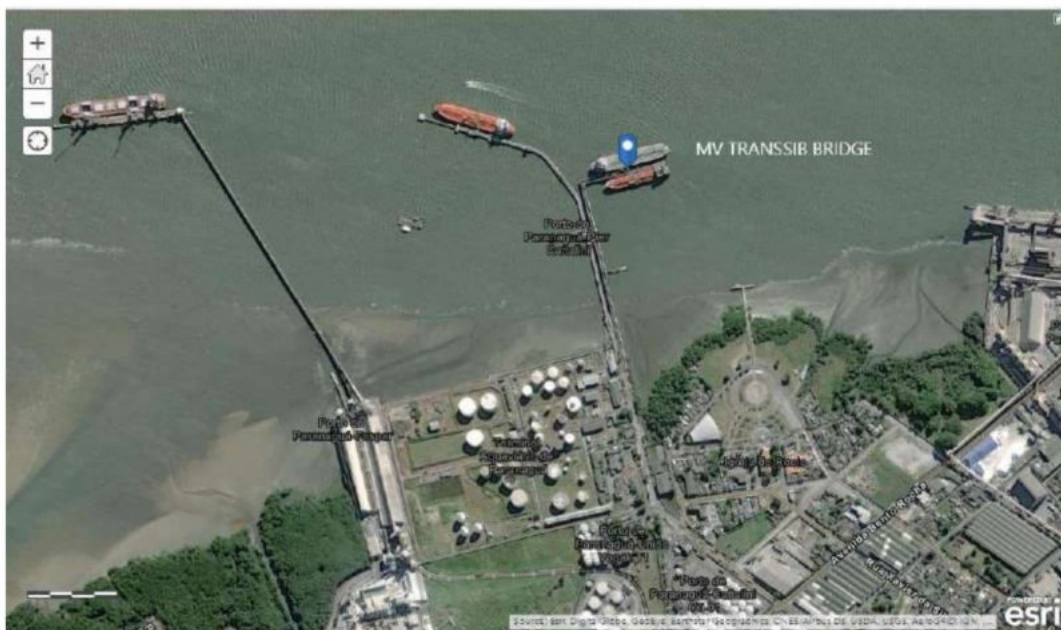
Figura 43. Localização estimada do incidente MV TRANSSIB BRIDGE (2015)

Após a amarração, o cabeço onde estavam os espringues de proa arrebitou e o navio começou a movimentar-se para frente (cerca de 5 metros do cais) e avanço aproximadamente 15 metros. Rebocadores de emergência chegaram após 15 minutos e estabilizaram o navio. Após o afastamento do cais, houve derramamento de combustível por um breve período, mas não identificado o volume por falta de evidências, tanto em água, como no convés do navio.

O inquérito apontou que um fator determinante para o incidente foi o mau estado de conservação e as más condições estruturais do terminal.

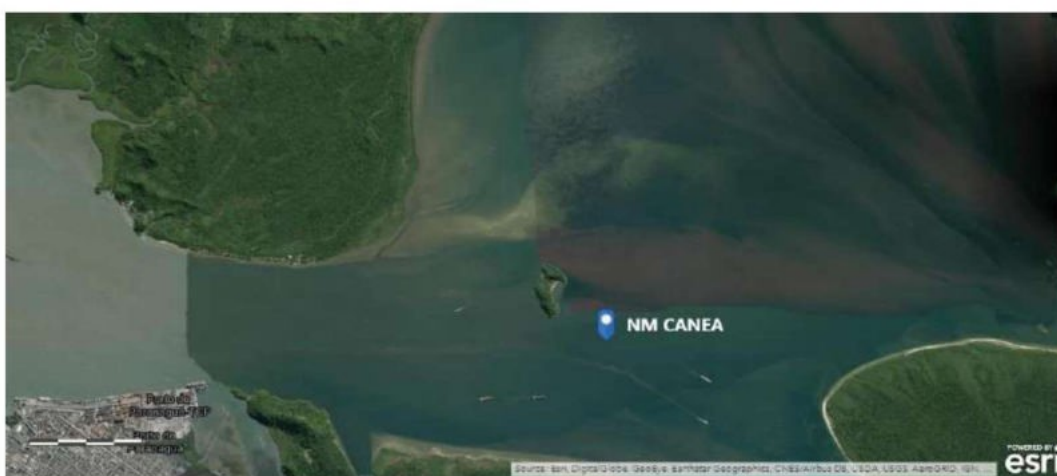
Figura 47. Localização estimada do incidente NM CANEA (2017)

De acordo com a descrição da Capitania dos Portos, o navio perdeu a potência devido a um vazamento na camisa de arrefecimento do cilindro nº 1, causando perda de pressão no sistema de água de arrefecimento. Três rebocadores foram solicitados por motivos de segurança e o navio foi movido para o fundeadouro nº 6 para reparos no motor.

O inquérito concluiu que a causa determinante foi a avaria na máquina do navio.

No dia vinte e sete de julho de dois mil e dezessete, aproximadamente às 17h01, o motor principal do navio perdeu potência devido a um vazamento na camisa de arrefecimento do cilindro nº 1, causando perda de pressão no sistema de água de arrefecimento. O comandante do navio e o práctico decidiram lançar ferro e solicitaram três rebocadores por motivos de segurança. Por volta das 19h17, o navio foi movido para o fundeadouro nº 6, fundeando às 22h05 e iniciando os reparos do motor.

O inquérito concluiu que a causa determinante da avaria de máquina do navio foi em virtude do vazamento na camisa de arrefecimento do cilindro nº 1 do motor principal.

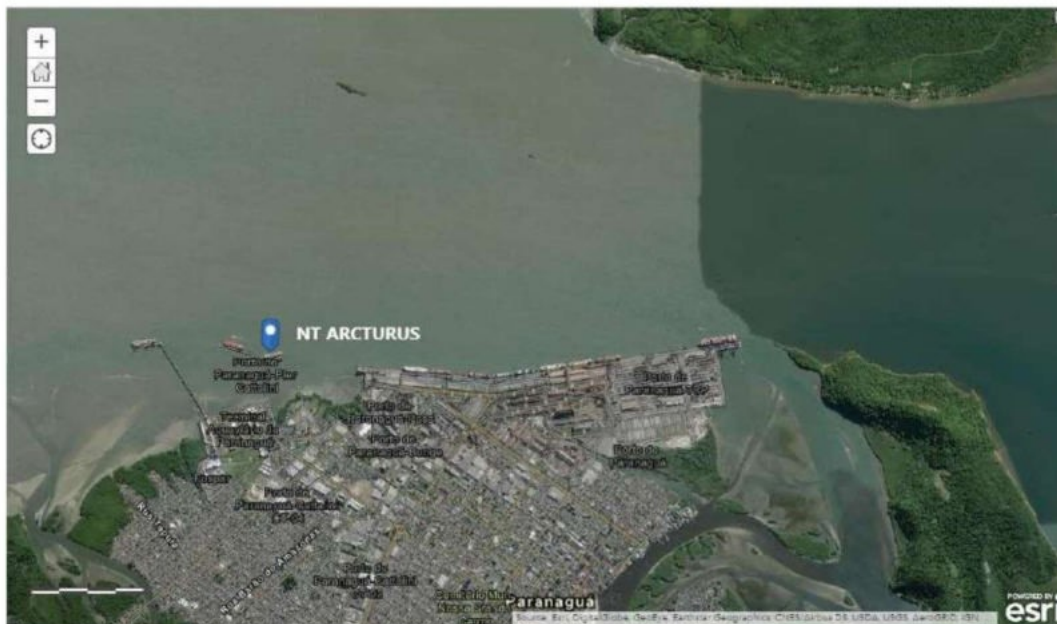
Figura 50. Localização estimada do incidente NT ARCTURUS (2017)

De acordo como inquérito da Capitania dos Portos, a causa determinante a fortuna do mar, devido à força de maré e as condições climáticas e que a disposição dos cabos de amarração contribuiu para o rompimento dos cabos. Além disso, foi relatado que a proporção do navio em relação ao

cais é divergente e por isso os cabeços de amarração não ficam em posições que favoreçam navios do porte do navio em questão.

O navio NT ARCTURUS que estava atracado por bombordo no berço externo do píer de inflamáveis teve as amarras de popa rompidas e girou no sentido anti-horário, fixo somente pelas amarras de proa, em direção à ponte de acesso da Cattalini, a qual abalroou e danificou significativamente. Não ocorreram danos significativos no navio. Como o processo de transferência já havia sido finalizado, os mangotes já haviam sido drenados, o que contribuiu para que o incidente não tomasse proporções maiores do ponto de vista ambiental.

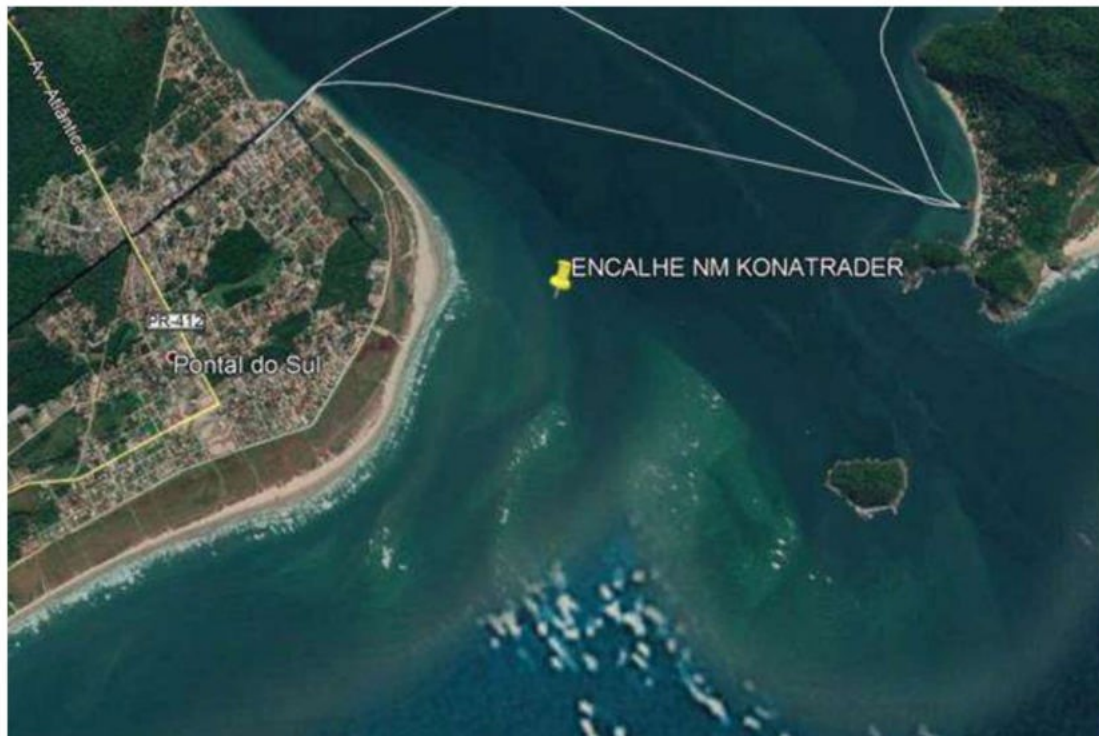
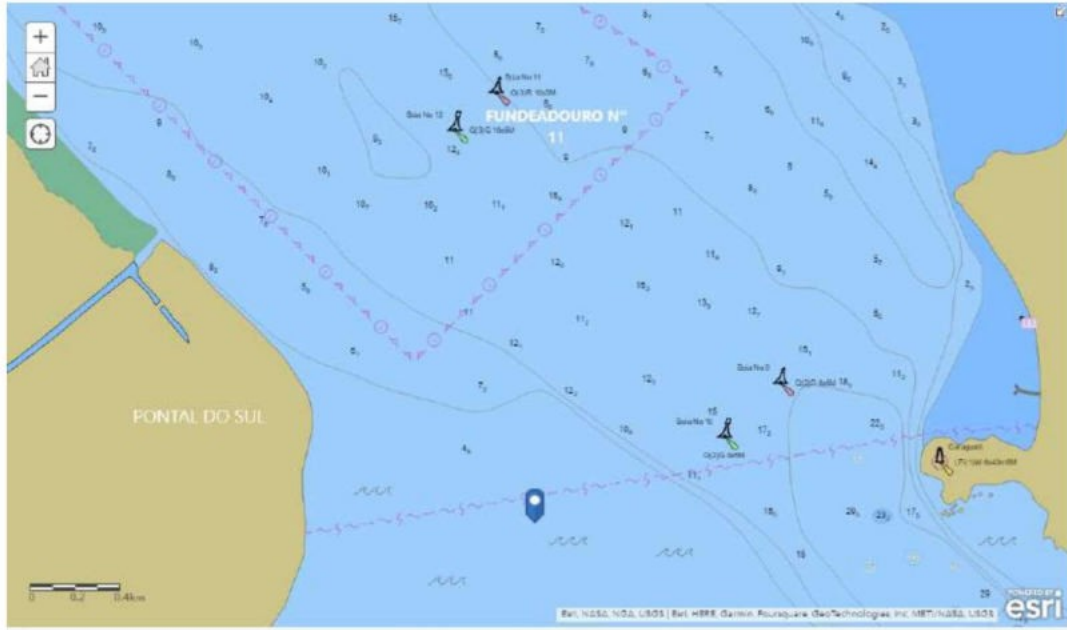
Figura 51. Localização aproximada do encalhe KONATRADER (2018)

De acordo com a descrição da Capitania dos Portos, o navio deu entrada ao porto às 15h 30, em direção ao Porto de Paranaguá. Às 16h, as máquinas reduziram potência e ouviu soar um alarme. O comandante foi comunicado de quebra da jaqueta de resfriamento do cilindro nº 2, iniciando o

processo de manobra até a área de fundeio nº 11, porém encalhou em um baixio a caminho do fundeadouro.

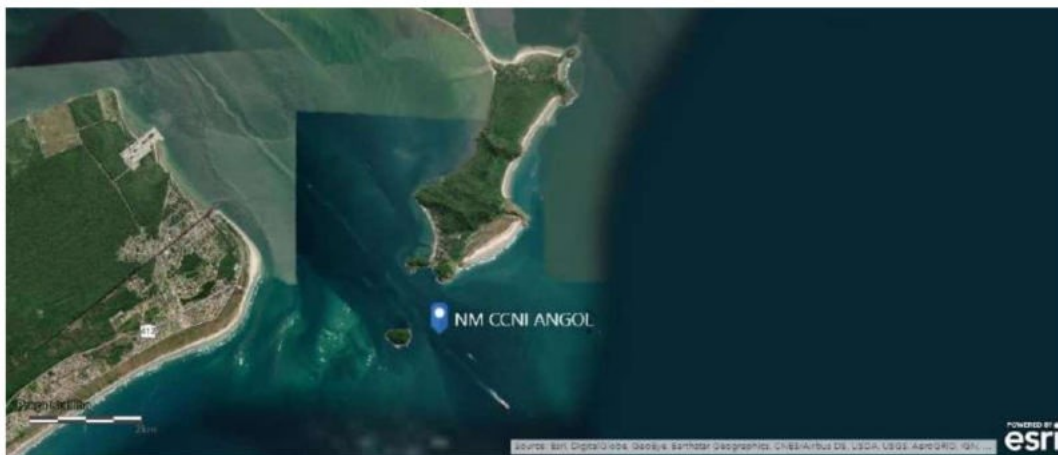
Figura 53. . Localização aproximada do incidente CNI ANGOL (2018)

novamente, mas o problema persistiu. Foi então solicitado apoio de rebocadores e o navio foi fundeado na área nº9 às 13h 18 para aguardar reparo.

Foi constatada avaria do *turbocharger* devido à quebra do parafuso de fixação do eixo da hélice, devido à quebra do equipamento.

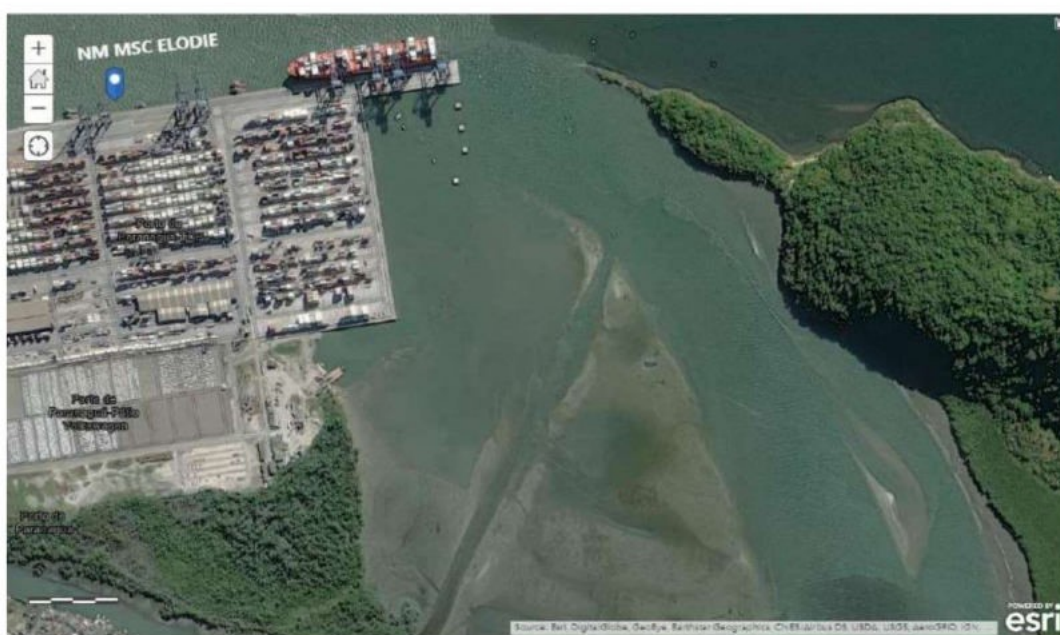
Figura 54. Localização estimada do incidente MSC ELODIE (2018)

amarração percebeu que o segundo lançante de proa estava “estalando”, informou a todos que se afastassem. Pouco tempo depois o laço do cabo que estava no cabeço se rompeu.

O inquérito concluiu que a causa do acidente é indeterminada, pois não foi possível confirmar o motivo da ruptura do laço do cabo. O cabo atingiu pernas de um funcionário responsável pela amarração do cais, e com o efeito chicote, atingiu o capacete de um dos tripulantes, causando ferimento leve. O amarrador atingido teve fratura da perna direita e amputação da perna esquerda, próxima ao pé.

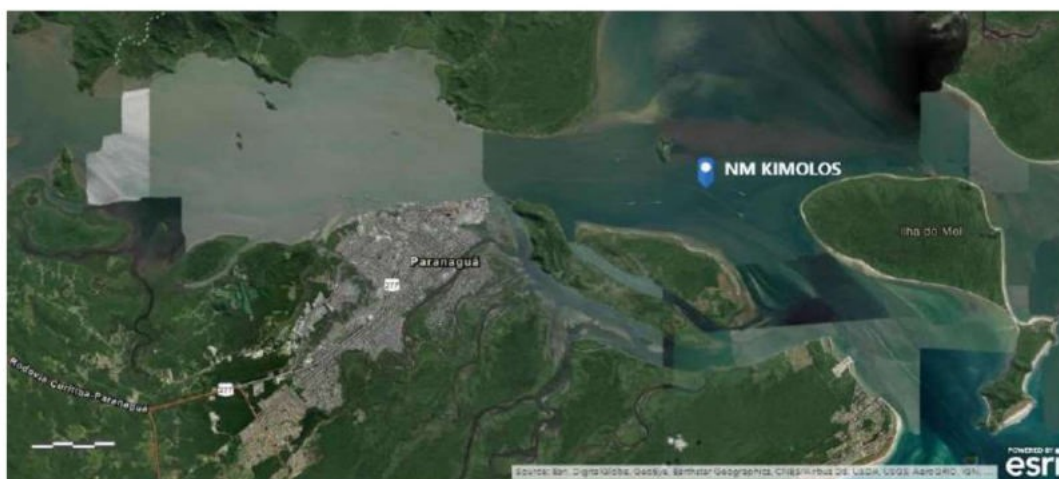
Figura 58. Localização estimada do incidente NM KIMOLOS (2019)

De acordo com a Capitania dos Portos, o práctico embarcou por voltadas 7h10, dando início à entrada ao Porto de Paranaguá rumo ao Terminal da Cattalini. Após certa de uma hora de navegação, o navio perdeu máquinas próximo às boias 21/22. Foram acionados os rebocadores e o navio foi levado em segurança ao fundeadouro nº 6.

O inquérito a pontou que a causa determinante do acidente foi caso fortuito, devido à quebra dos anéis de vedação do cilindro nº 5 do motor principal, mesmo com a correta realização das manutenções previstas pelo fabricante.

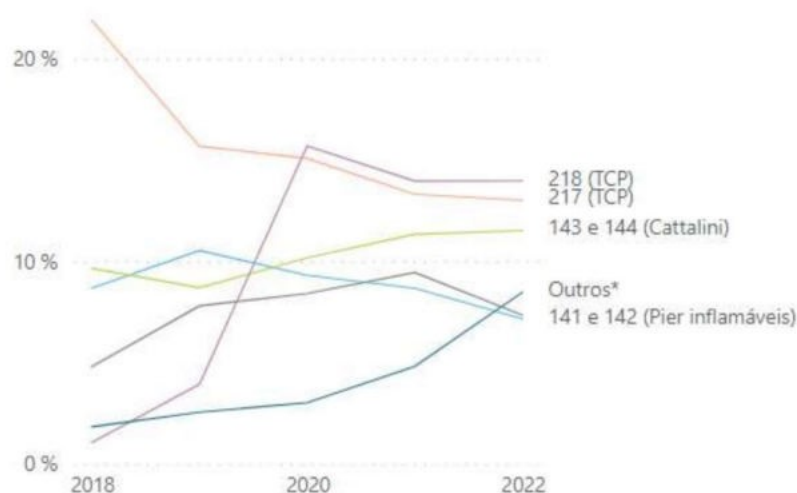
Berços	2018	2019	2020	2021	2022	Total
217 (TCP)	2.276	1.348	1.319	1.091	218	6.252
143 e 144 (Cattalini)	1.004	748	890	929	193	3.764
141 e 142 (Pier inflamáveis)	902	906	814	711	120	3.453
218 (TCP)	110	339	1.372	1.144	234	3.199
215 (TCP)	499	671	736	774	123	2.803
216 (TCP)	1.286	1.124	75	144	21	2.650

Atualmente a tendência é utilizar mais 218 – TCP, 217 – TCP e 143/144 – Cattalini. A amarração que engloba “outros” vem crescendo em importância ao longo dos anos, passando de 2% para 8% no último ano, sendo atualmente a 4ª em quantidade. Em contrapartida, as amarrações do Terminal de Inflamáveis 141/142 e do 215 – TCP têm diminuído de uso, embora ainda estejam entre as mais utilizadas.

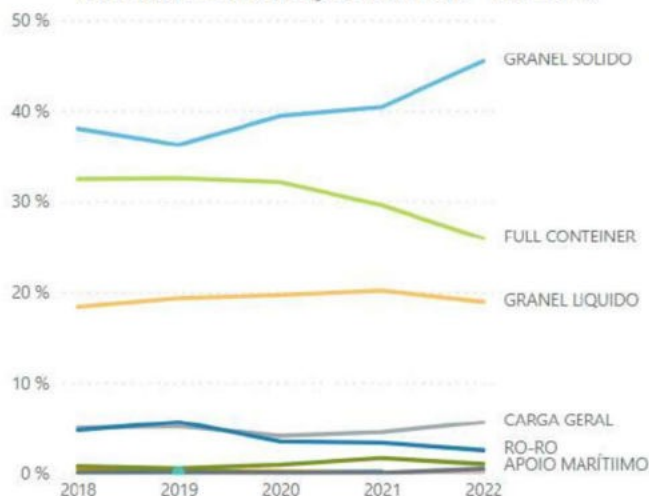
Tendência de embarcações (Jan 2018 - Mar 2022)

Observou-se na tendência atual que houve um aumento relativo na gestão de granéis sólidos em relação ao volume total de carga movimentada até o momento em 2022 e em menor proporção na carga geral. Em contraste, as cargas do tipo *full container*, granéis líquidos e Ro-Ro diminuíram relativamente.

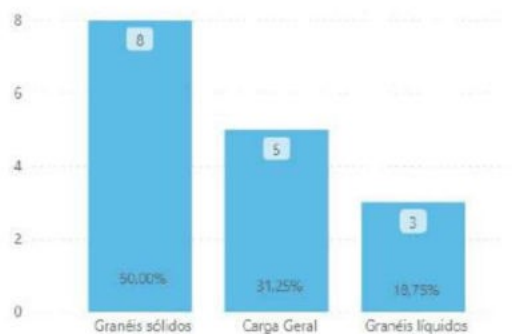
Frequência de incidentes p/ tipo de navio 2015-2019

Em relação aos incidentes, eles ocorreram em proporção semelhante às cargas movimentadas, ou seja, 50% dos navios envolvidos estavam transportando graneis sólidos, 31% carga geral (considerando que *full container* foi englobado nessa categoria) e 20% graneis líquidos.

Os incidentes mais comuns são falha de motor, quebra de corda e encalhe. Há elementos que chamam a atenção e é que todos os encalhes ocorreram para navios com TPB Summer entre 40.000 e 80.000. E, em geral, 50% dos incidentes estão relacionados a esse tipo de embarcação. Por outro

lado, em todas as colisões foi registrado o envolvimento de navios com TPB Summer inferior a 40.000.
